# 建设项目竣工环境保护验收调查表

项目名称：中国石油集团长城钻探工程有限公司苏里格气田分公司  
天然气管线项目（查汗陶勒盖嘎查）

建设单位：中国石油集团长城钻探工程有限公司苏里格气田分公司

编制单位：内蒙古鸣霄技术咨询有限责任公司

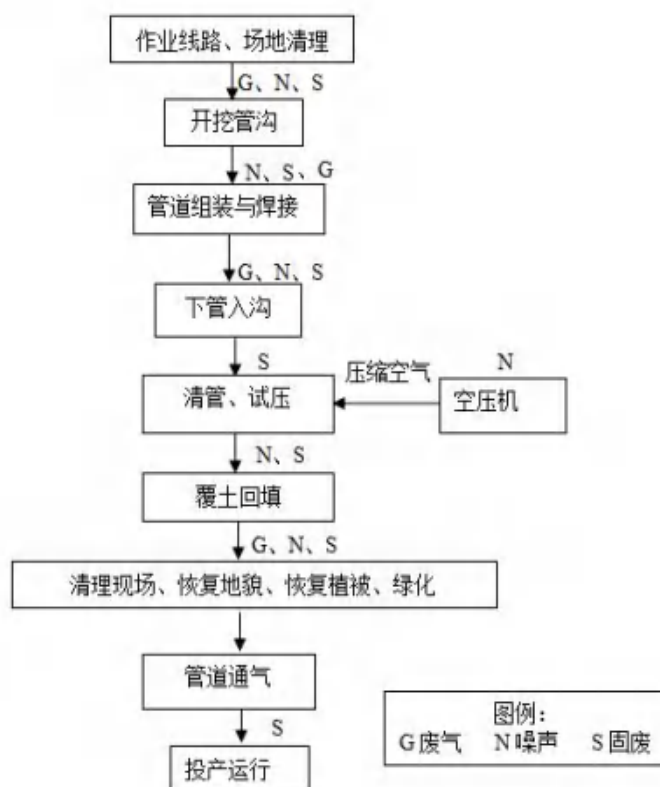
图 4-1 管线施工流程及产排污节点示意图

本项目管线建设施工内容主要是管线布设、管沟开挖、管道加工、管道组装与焊接、管段下沟及回填、清管、试压、置换等。

本项目采气管线采用埋地敷设，管顶埋深约 1.2m，管沟边坡坡度以确保基坑边坡稳定为宜，施工作业带宽度控制在 8m 以内。

新建采气管线主体采用三层 PE 防腐层，采气管线和助剂管线热煨弯头采用无溶剂液体环氧涂料（干膜厚度≥500μm）+聚乙烯热收缩带的防腐结构。

管道组焊均采用沟上焊接，氩弧焊打底。焊接工艺评定试件应符合工程施工时现场

本工程管线施工范围内地形较为简单，管段均采用直埋敷设方式，回填时采取分层回填。

管道铺设完毕后，进行清管、试压作业，介质为空气。

本工程输气管道投运前采用氮气对管道内空气置换。先用氮气置换管道内的空气，再用天然气置换管道内的氮气。

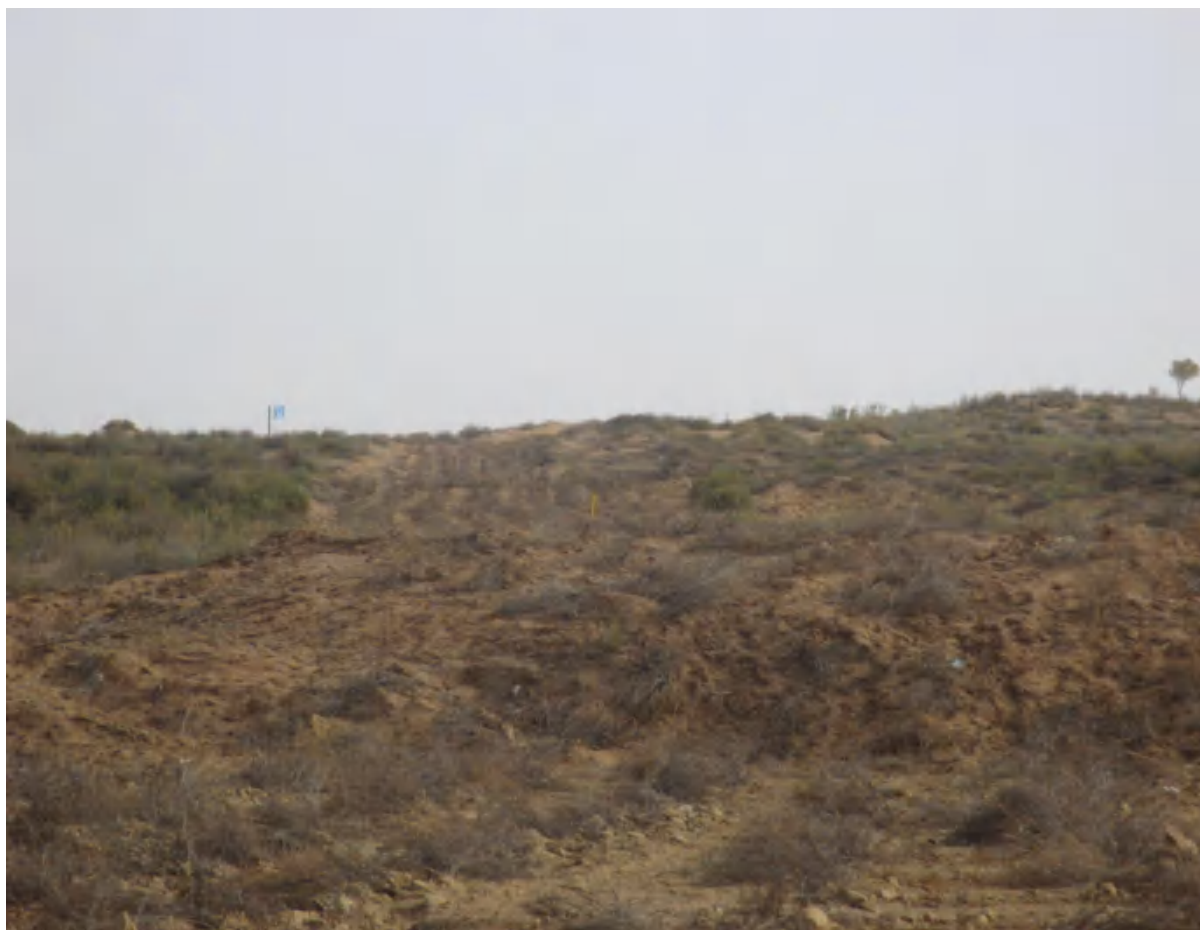
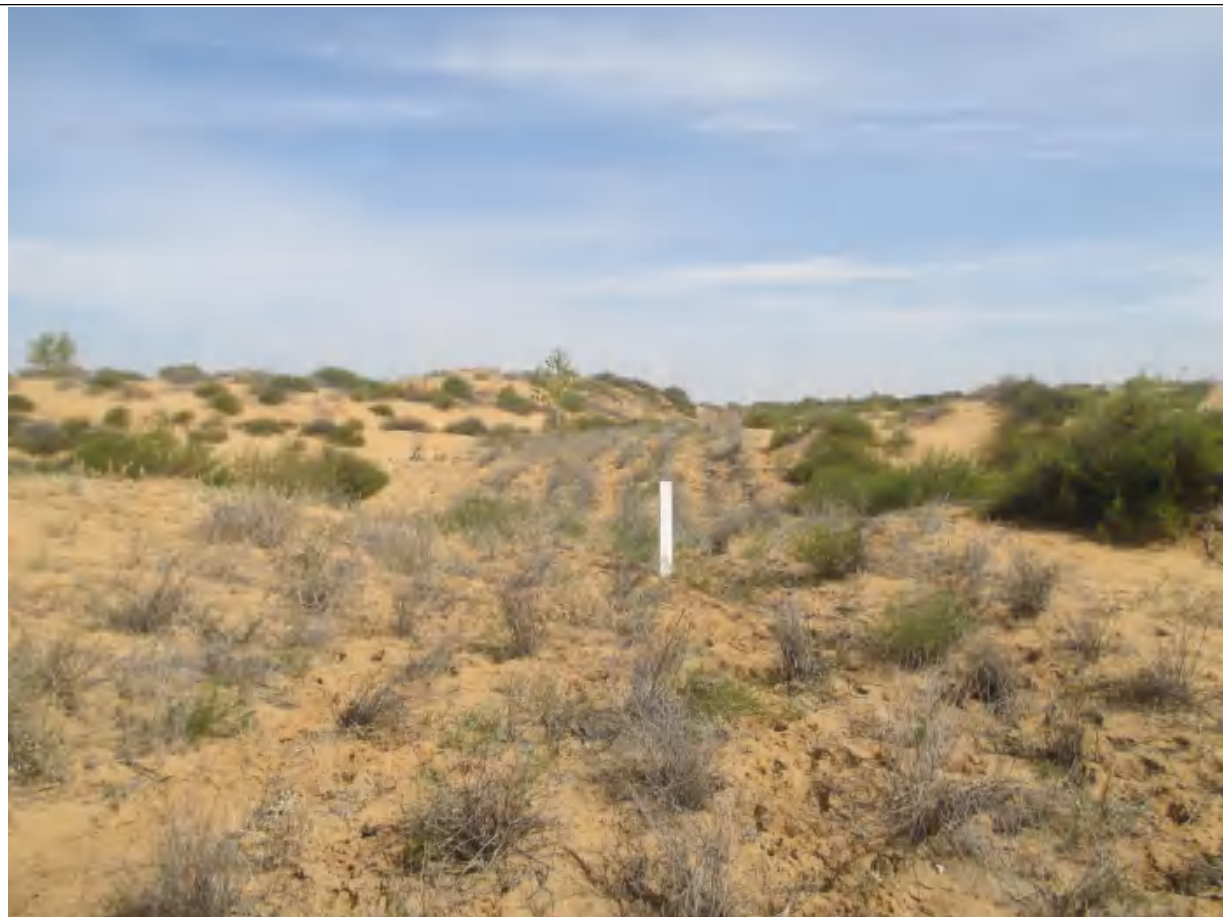
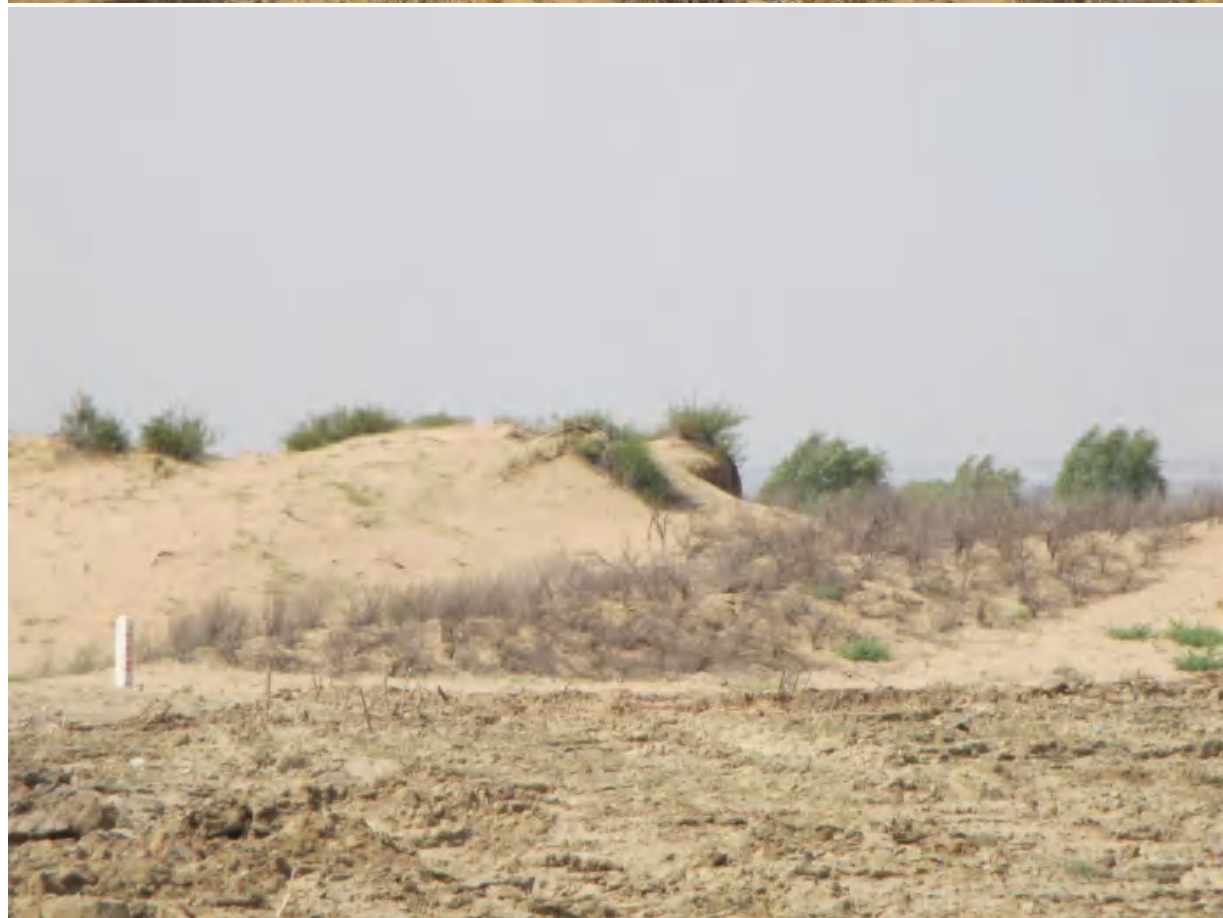
植被恢复情况：

施工期	
生态影响	<p><b>1、现场勘查结果</b></p> <p>经现场调查得知，工程完工后建设单位对临时占地进行了清理和恢复，恢复了土地原有功能。工程临时占地植被恢复治理率达100%。部分地段植被恢复效果一般，植被生长较稀疏，沙蒿、沙柳属于耐干旱植物，生命力极顽强，预计在1到2年内，项目临时占地植被将完全恢复。</p> <p><b>2、存在问题及补充建议</b></p> <p>存在问题：部分临时占地恢复情况一般，植物生长稀疏。</p> <p>补充建议：建议加强项目临时占地植被抚育工作；建议运营期加强巡检工作，关注井区水土流失情况，出现问题及时修复，避免影响植被生长。</p>
污染影响	<p>经调查核实，工程施工期产生的各种污染物均得到了有效的处置，未对当地水环境、大气环境、声环境造成影响。调查期间，各环境要素均恢复到施工前水平，施工期间，未发生环境污染事件，也无扰民纠纷 and 环境保护投诉事件发生。</p> <p><b>1、大气环境影响调查</b></p> <p>本项目施工期大气环境影响主要包括管沟开挖堆土、运输车辆、施工机械行驶引起的扬尘，柴油机械及运输车辆排放的尾气，管道施工焊接时产生的焊接烟尘，项目各单项工程施工期较短，排放量较少，未对区域环境空气质量造成明显影响，随着施工结束，大气环境已经恢复到施工前水平。</p> <p>通过调查，项目施工期废气对当地环境影响较小，未造成大气污染，也无扰民纠纷和投诉现象发生。</p> <p><b>2、水环境影响调查</b></p> <p>项目在建设过程中产生的废水主要为生产废水和生活污水。本工程施工过程中管道试压采用空气试压，无生产废水；项目不设施工营地，无生活污水。</p> <p>验收调查期间，在项目区域内，工程建设未对当地地下水环境造成污染影响。同时对农户进行了询问，未对其饮用水造成污染影响。</p> <p><b>3、声环境影响</b></p> <p>本项目施工期噪声来源于施工开挖等施工活动中的施工机械运行、汽车运输等。经现场调查，本项目各管线200m范围内无居民住宅。施工期间未发生噪声污染</p>

临时占地面积 (m <sup>2</sup> )	恢复面积 (m <sup>2</sup> )	占地 类型	恢复措施
1944	1944	沙地	临时占地采用插播沙蒿网格（0.8m×0.3m）进行植被恢复作业，并播撒沙蒿、柠条等适宜当地植被恢复的草籽。

（1）加强对植被恢复情况调查，对植被成活率较低的区域进行补种，确保植被成活。加快对剩余临时占地的植被恢复进度。
