建设项目竣工环境保护验收调查表

项目名称：中国石油集团长城钻探工程有限公司苏里格气田
分公司 2019 年鄂托克旗 2 条管线项目

建设单位：中国石油集团长城钻探工程有限公司
苏里格气田分公司

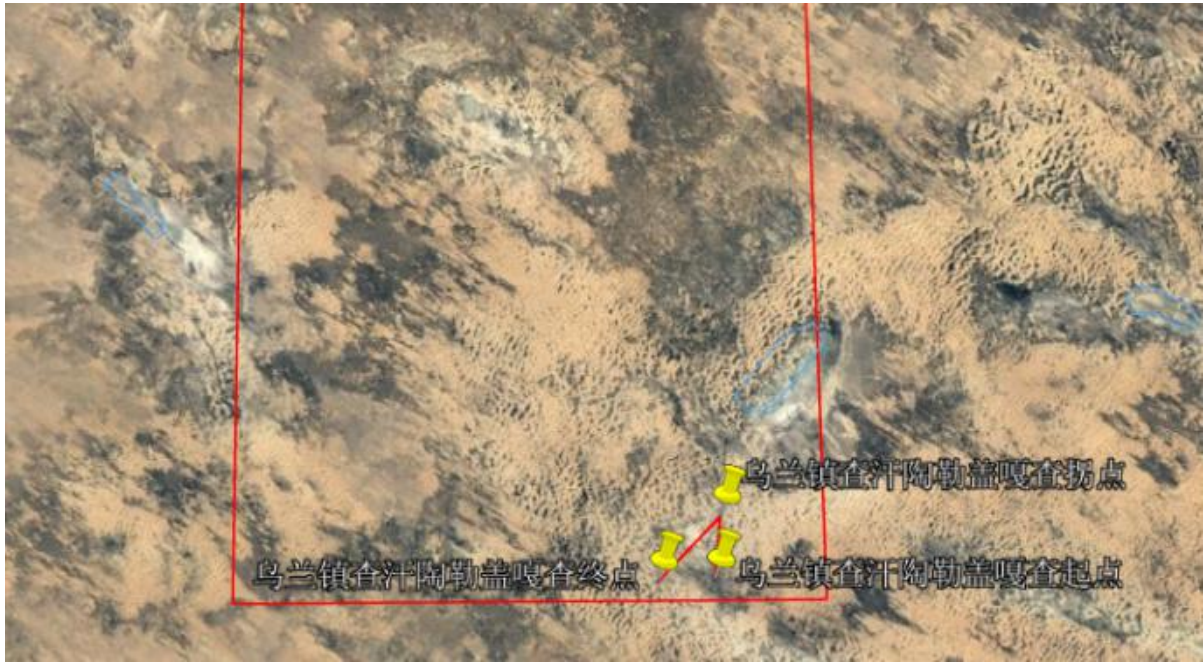
项目在苏 53 区块管线走向图

序号	管线名称	管线起点坐标				管线末点坐标				管径 (mm)	环评 长度 (m)	实际 长度 (m)	地理位置	符合性说明
		西安 80 坐标		经纬度		西安 80 坐标		经纬度						
1	苏 53 区块 86 排 集气管线东段	X	19287820	经度	108°32'48"	X	19285560	经度	108°31'14"	D323.9	2260	2265	查汗陶勒盖 嘎查	增加 5 米
		Y	4334735	纬度	39° 7'13"	Y	4334735	纬度	39° 7'11"					
2	苏 10-34-49CH 至苏 10-31-48H	X	19279622	经度	108°27'19"	X	19280279	经度	108°27'47"	D114	660	660	苏米图苏木 马什亥嘎查	符合环评要求
		Y	4324102	纬度	39° 1'21"	Y	4324041	纬度	39° 1'20"					
合计											2920	2925		增加 5 米

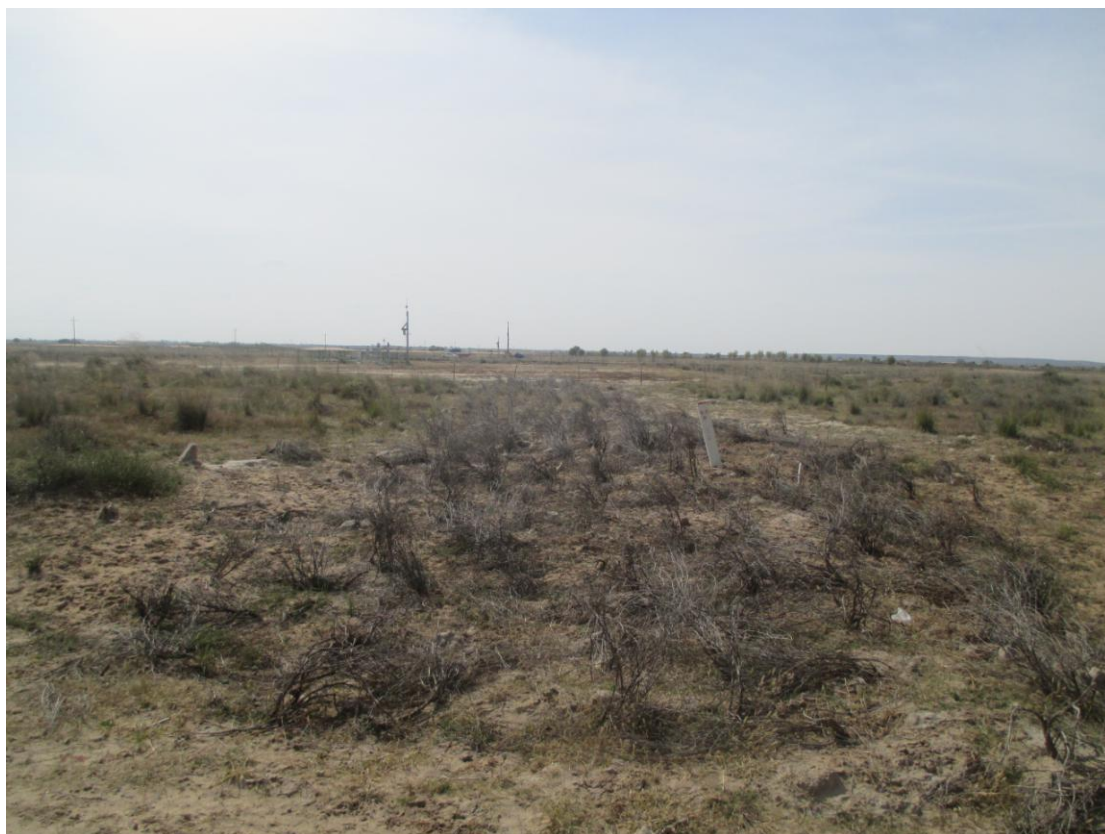
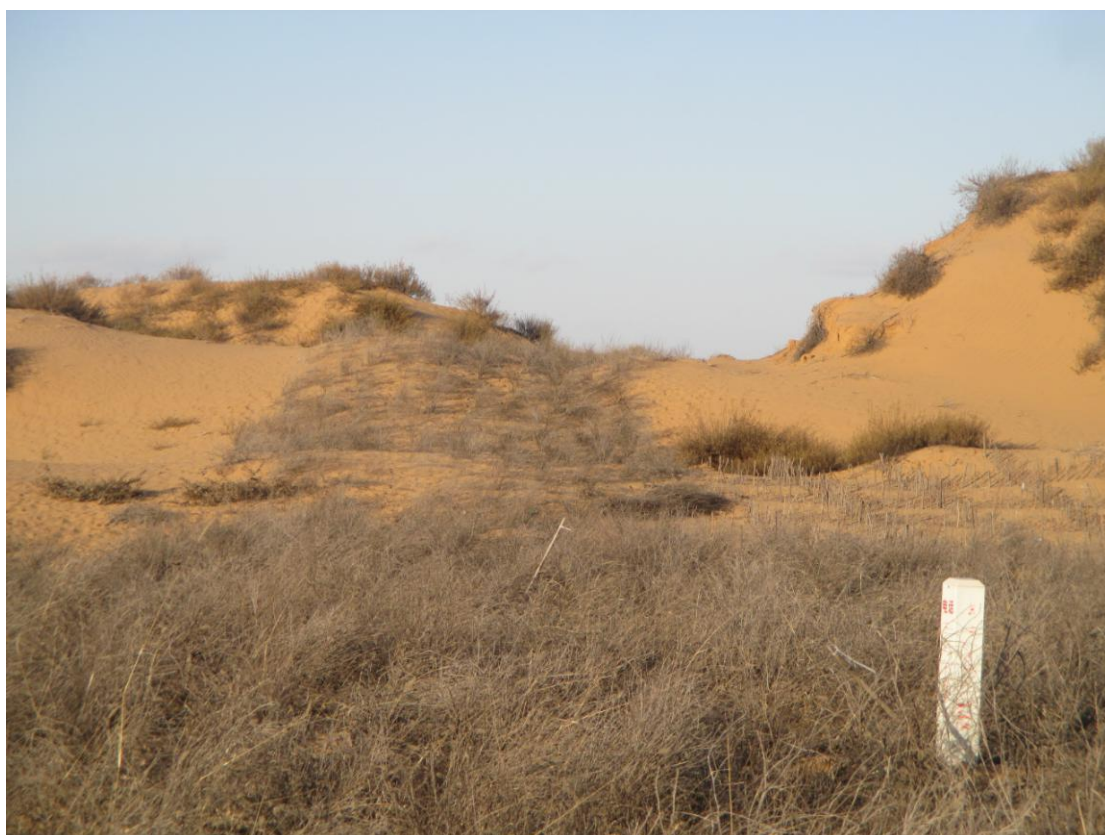
现场照片：

施工过程中严格控制施工范围,表土分层开挖、原顺回填,提高植被成活率。该项目根据管线周边环境采取不同防护措施对管线作施工业带进行植被恢复。

序号	占地类型	管线长度 (m)	占地面积 (m ²)	恢复措施	恢复率
1	沙地	1516	12130	作业带采用插播沙蒿网格（1m×1m）进行植被恢复作业，并播撒沙蒿、柠条等事宜当地植被恢复的草籽 182kg。	100%
2	灌草地	1409	1127	按照 10kg/亩播撒草籽，16.9 亩灌草地播撒草籽 169kg	99%

加强管线的巡线工作，对植被覆盖率较低区域采取补种措施。
