# 建设项目竣工环境保护验收调查表

项目名称：中国石油集团长城钻探工程有限公司苏里格气田分公司

2020年乌审旗呼和陶勒盖嘎查天然气管线建设项目

编制单位：内蒙古鸣霄技术咨询有限责任公司

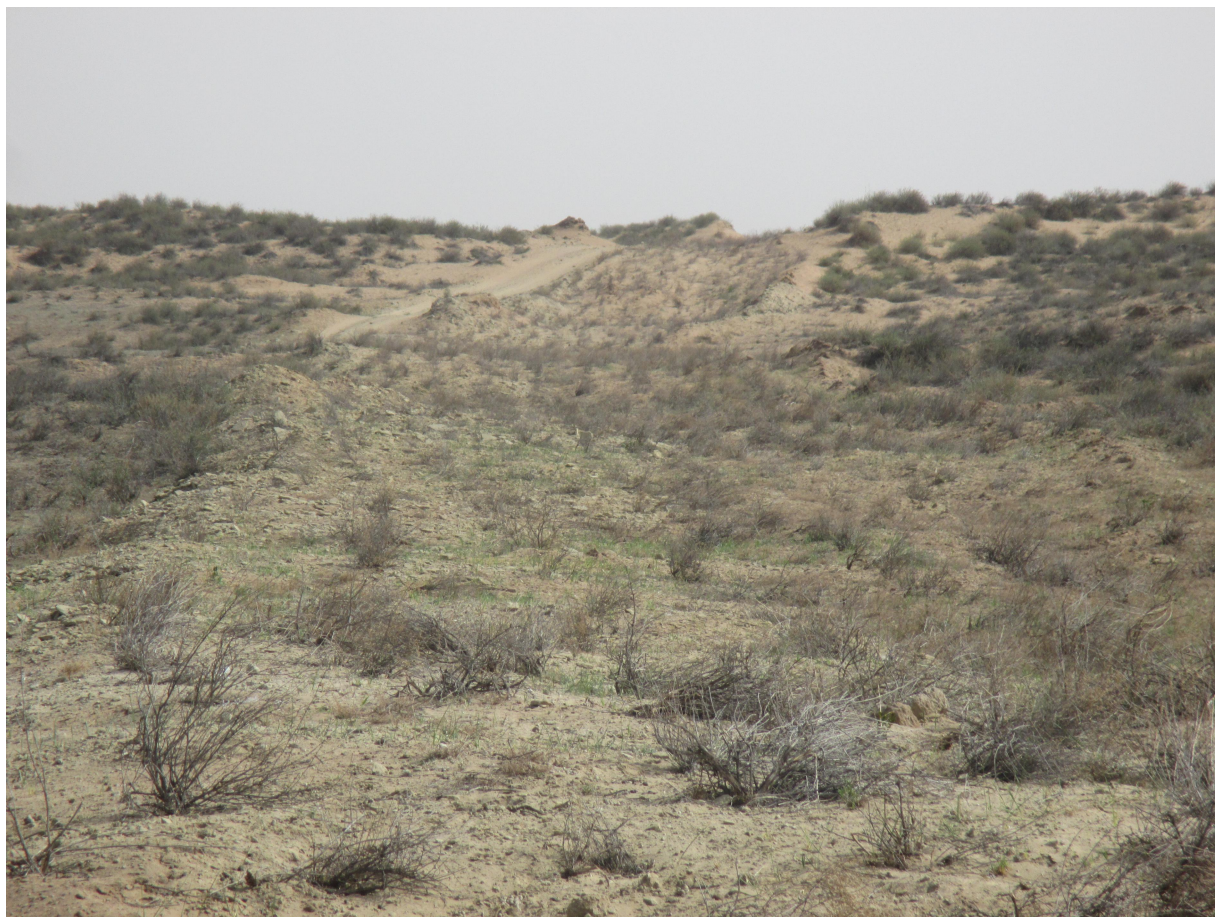
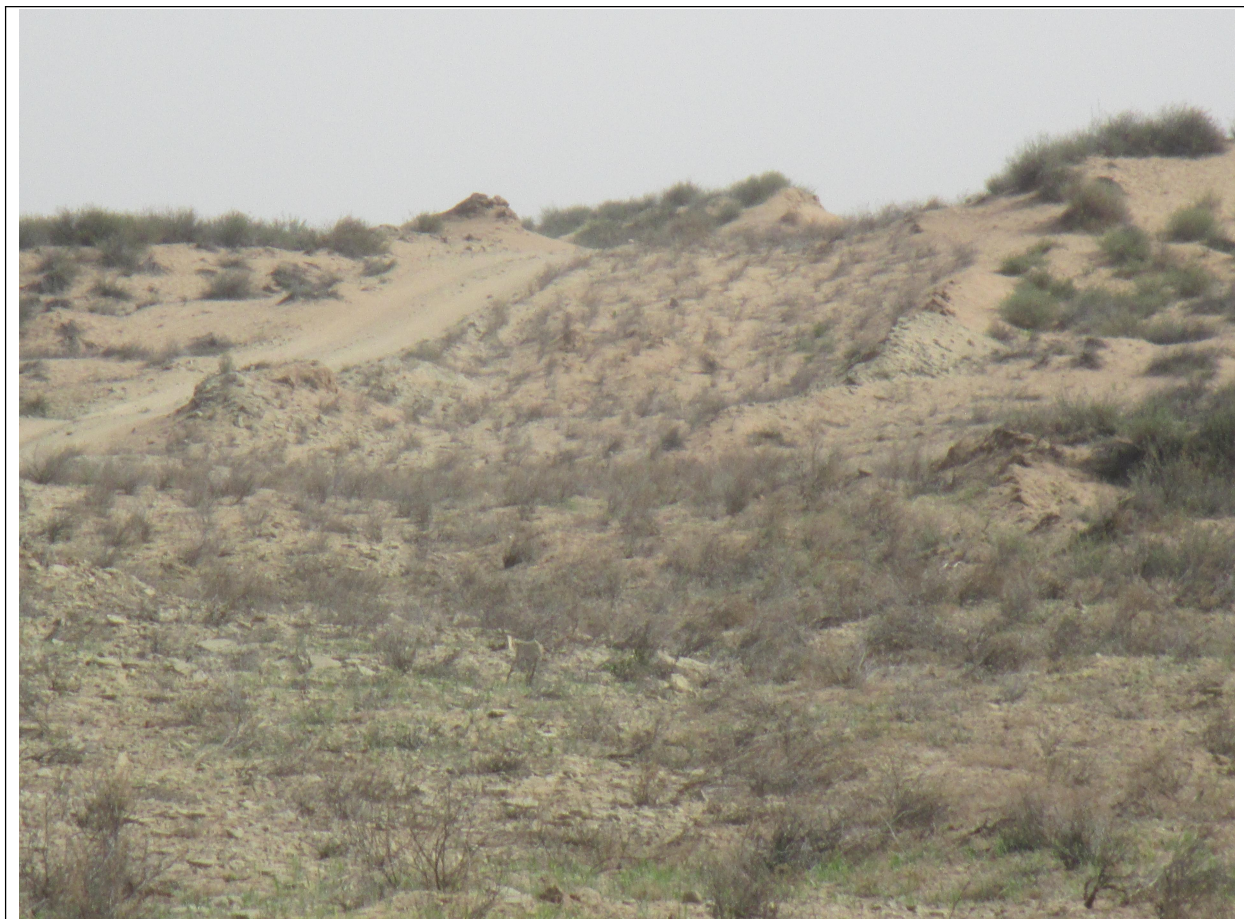
植被恢复情况：

施工期	
生态影响	<p><b>1、现场勘查结果</b></p> <p>经现场调查得知，工程完工后建设单位对临时占地进行了清理和恢复，恢复了土地原有功能。工程临时占地植被恢复治理率达100%。部分地段植被恢复效果一般，植被生长较稀疏，沙蒿、沙柳属于耐干旱植物，生命力极顽强，预计在1到2年内，项目临时占地植被将完全恢复。</p> <p><b>2、存在问题及补充建议</b></p> <p>存在问题：部分临时占地恢复情况一般，植物生长稀疏。</p> <p>补充建议：建议加强项目临时占地植被抚育工作；建议运营期加强巡检工作，关注井区水土流失情况，出现问题及时修复，避免影响植被生长。</p>
污染影响	<p>经调查核实，工程施工期产生的各种污染物均得到了有效的处置，未对当地水环境、大气环境、声环境造成影响。调查期间，各环境要素均恢复到施工前水平，施工期间，未发生环境污染事件，也无扰民纠纷和环境保护投诉事件发生。</p> <p><b>1、大气环境影响调查</b></p> <p>本项目施工期大气环境影响主要包括管沟开挖堆土、运输车辆、施工机械行驶引起的扬尘，柴油机械及运输车辆排放的尾气，管道施工焊接时产生的焊接烟尘，项目各单项工程施工期较短，排放量较少，未对区域环境空气质量造成明显影响，随着施工结束，大气环境已经恢复到施工前水平。</p> <p>通过调查，项目施工期废气对当地环境影响较小，未造成大气污染，也无扰民纠纷和投诉现象发生。</p> <p><b>2、水环境影响调查</b></p> <p>项目在建设过程中产生的废水主要为生产废水和生活污水。本工程施工过程中管道试压采用空气试压，无生产废水；项目不设施工营地，无生活污水。</p> <p>验收调查期间，在项目区域内，工程建设未对当地地下水环境造成污染影响。同时对农户进行了询问，未对其饮用水造成污染影响。</p> <p><b>3、声环境影响</b></p> <p>本项目施工期噪声来源于施工开挖等施工活动中的施工机械运行、汽车运输等。经现场调查，本项目各管线200m范围内无居民住宅。施工期间未发生噪声污染</p>

临时占地面积 (m <sup>2</sup> )	占地 类型	恢复面积 (m <sup>2</sup> )	恢复措施
13148.85	草地	5948.85	作业带采用播撒适宜当地植被恢复的草籽89kg。
	沙地	7200	作业带采用插播沙蒿、沙柳等草方格并撒播适宜当地植被恢复的草籽108kg。

(1) 加强对植被恢复情况调查，对植被成活率较低的区域进行补种，确保植被成活。加快对剩余临时占地的植被恢复进度。
