# 建设项目竣工环境保护验收调查表

项目名称：中国石油集团长城钻探工程有限公司苏里格气田分公司  
2021年第五批天然气管线项目

建设单位：中国石油集团长城钻探工程有限公司苏里格气田分公司

编制单位：鄂尔多斯市汇鑫工程环境监理有限责任公司

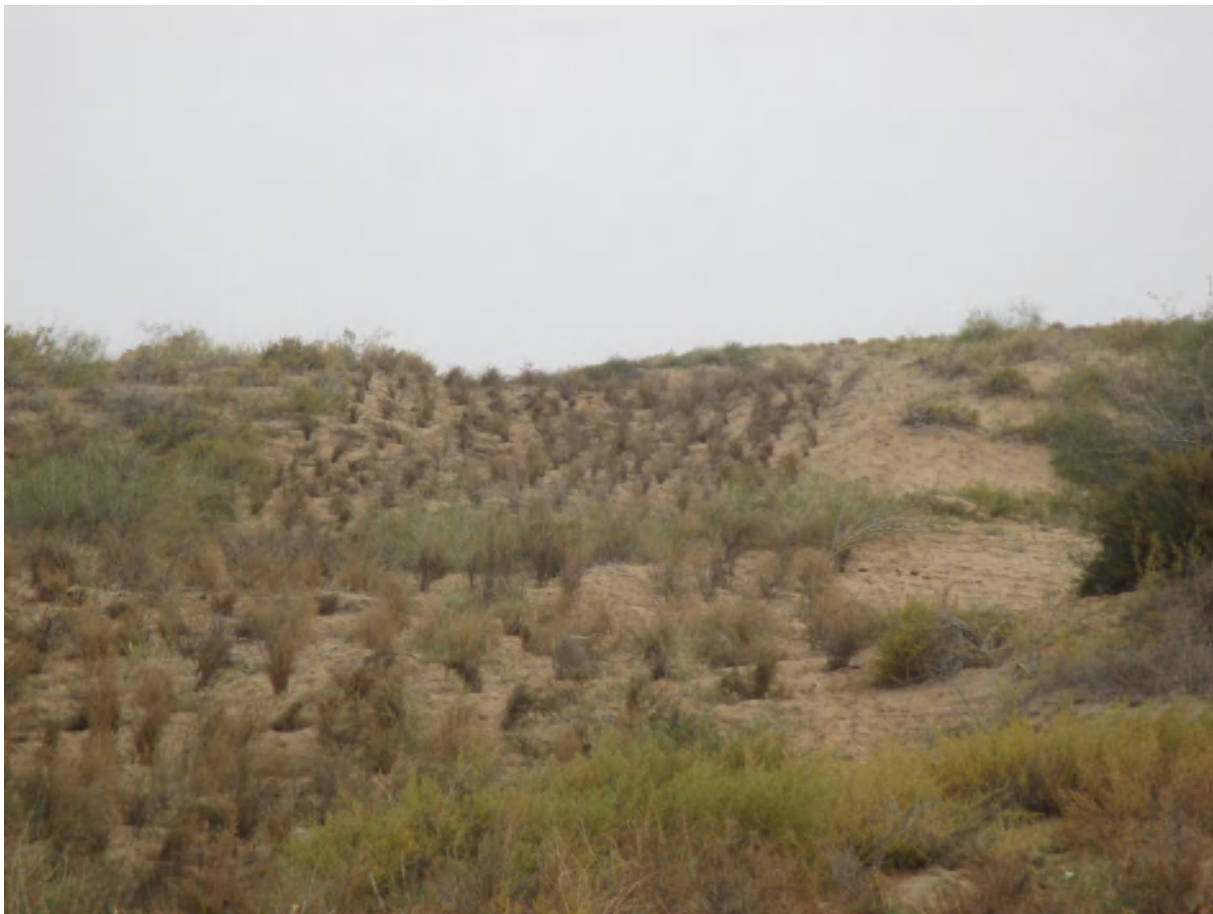
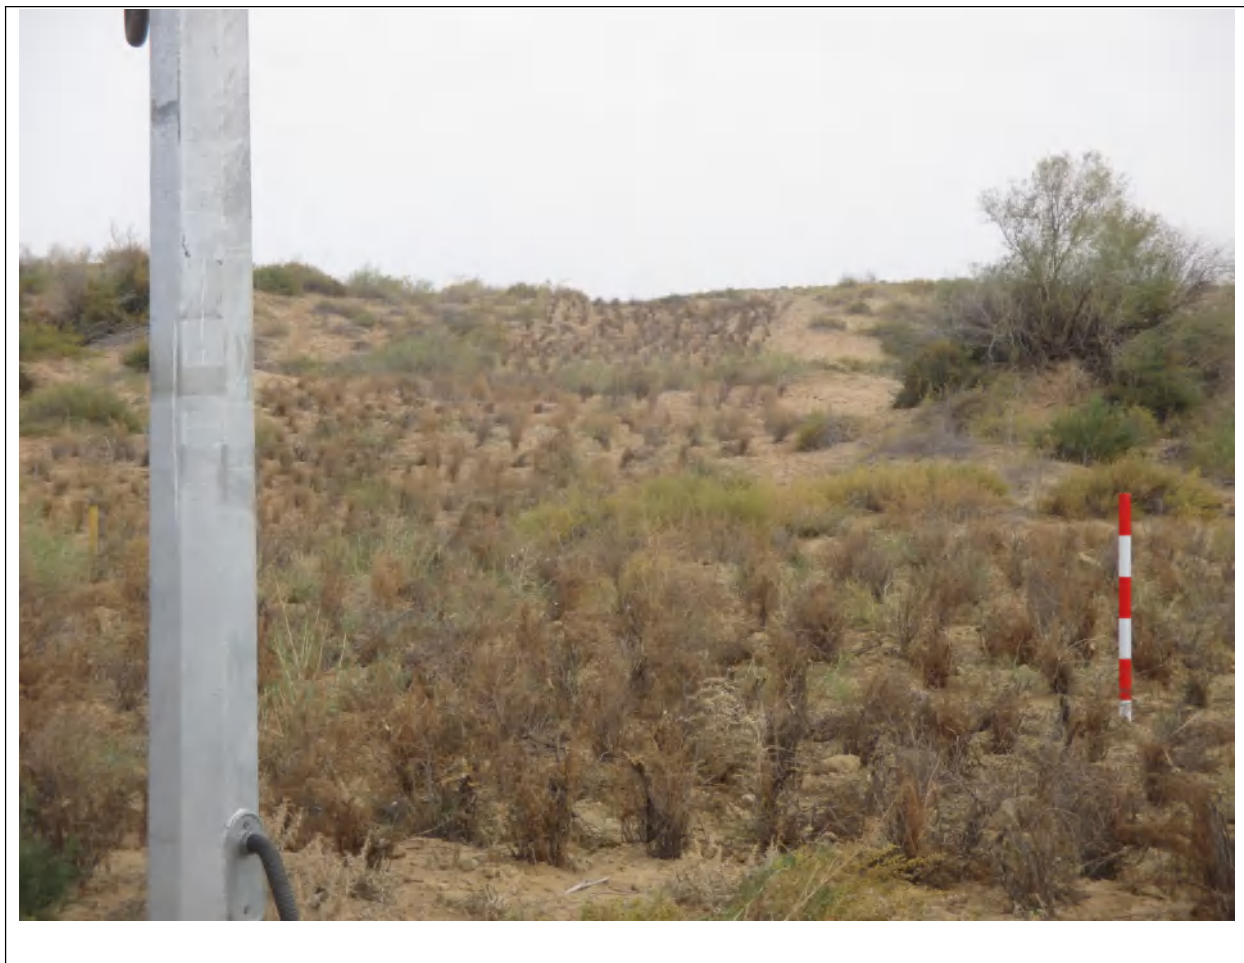
植被恢复情况：

施工期	
生态影响	<p><b>1、现场勘查结果</b></p> <p>经现场调查得知，工程完工后建设单位对临时占地进行了清理和恢复，恢复了土地原有功能。工程临时占地植被恢复治理率达100%。部分地段植被恢复效果一般，植被生长较稀疏，沙蒿、沙柳属于耐干旱植物，生命力极顽强，预计在1到2年内，项目临时占地植被将完全恢复。</p> <p><b>2、存在问题及补充建议</b></p> <p>存在问题：部分临时占地恢复情况一般，植物生长稀疏。</p> <p>补充建议：建议加强项目临时占地植被抚育工作；建议运营期加强巡检工作，关注井区水土流失情况，出现问题及时修复，避免影响植被生长。</p>
污染影响	<p>经调查核实，工程施工期产生的各种污染物均得到了有效的处置，未对当地水环境、大气环境、声环境造成影响。调查期间，各环境要素均恢复到施工前水平，施工期间，未发生环境污染事件，也无扰民纠纷和环境保护投诉事件发生。</p> <p><b>1、大气环境影响调查</b></p> <p>本项目施工期大气环境影响主要包括管沟开挖堆土、运输车辆、施工机械行驶引起的扬尘，柴油机械及运输车辆排放的尾气，管道施工焊接时产生的焊接烟尘，项目各单项工程施工期较短，排放量较少，未对区域环境空气质量造成明显影响，随着施工结束，大气环境已经恢复到施工前水平。</p> <p>通过调查，项目施工期废气对当地环境影响较小，未造成大气污染，也无扰民纠纷和投诉现象发生。</p> <p><b>2、水环境影响调查</b></p> <p>项目在建设过程中产生的废水主要为生产废水和生活污水。本工程施工过程中管道试压采用空气试压，无生产废水；项目不设施工营地，无生活污水。</p> <p>验收调查期间，在项目区域内，工程建设未对当地地下水环境造成污染影响。同时对农户进行了询问，未对其饮用水造成污染影响。</p> <p><b>3、声环境影响</b></p> <p>本项目施工期噪声来源于施工开挖等施工活动中的施工机械运行、汽车运输等。经现场调查，本项目各管线200m范围内无居民住宅。施工期间未发生噪声污染</p>

序号	临时占地面积 (m <sup>2</sup> )	占地 类型	恢复面积 (m <sup>2</sup> )	恢复措施
1	3000	沙地	3000	作业带采用插播沙蒿网格（1m×1m）进行植被恢复作业，并播撒沙蒿、柠条等事宜当地植被恢复的草籽45kg。
2	1160	草地	1160	作业带采用播撒适宜当地植被恢复的草籽17kg。

(1)加强对植被恢复情况调查,对植被成活率较低的区域进行补种,确保植被成活。加快对剩余临时占地的植被恢复进度。

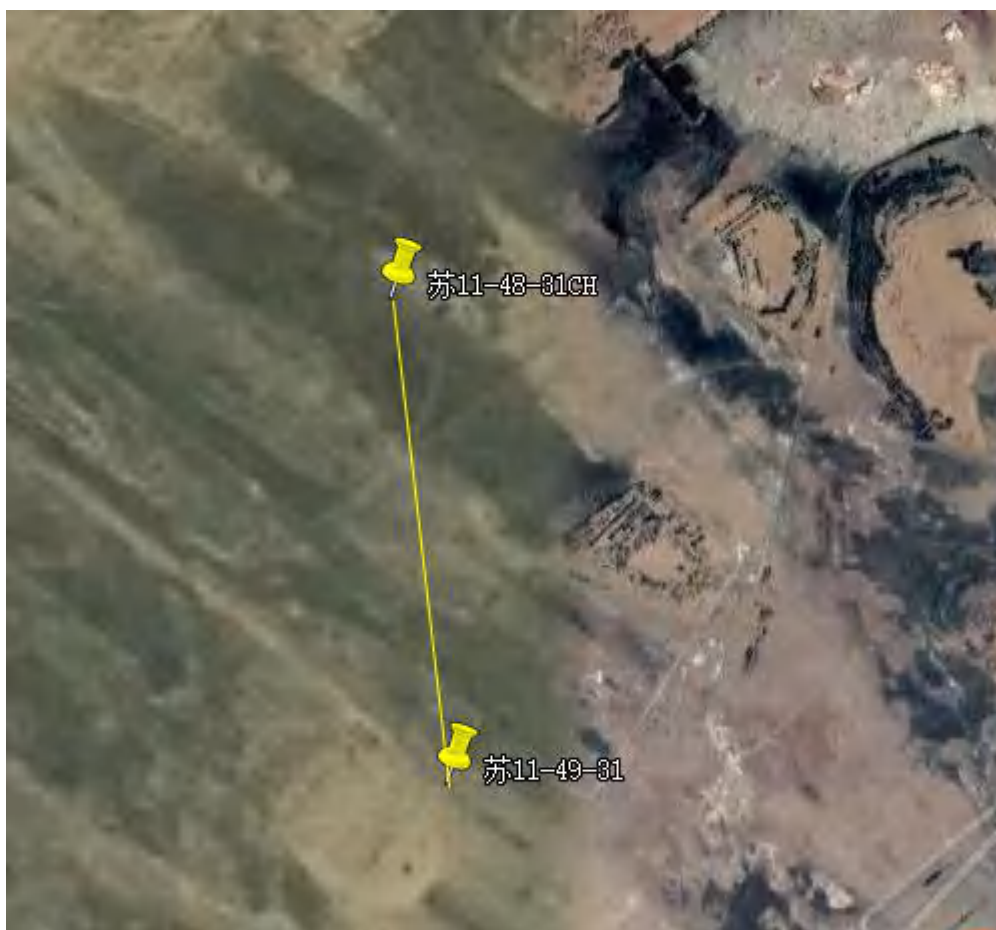
附图2 管线走向图

序号	起点井号	管线名称	环评管线 起点坐标	环评管线 终点坐标	实际管线起点坐标	实际管线终点坐标	环评长 度m	实际长 度m	管径 mm	位置	一致性 说明
			北京54坐 标	北京54坐 标	北京54坐标	北京54坐标					
1	苏 11-48-31CH	苏 11-48-31CH 至苏 11-49-31	4315707/ 19265523	4315191/ 19265589	4315707/ 19265523	4315191/ 19265589	520	520	DN114	鄂托克 旗苏米 图苏木 查汗敖 包嘎查	一致
