建设项目竣工环境保护验收调查报告

项目名称：长城钻探 2022 年苏 10 区块新增管线建设项目

建设单位：中国石油集团长城钻探工程有限公司
苏里格气田分公司

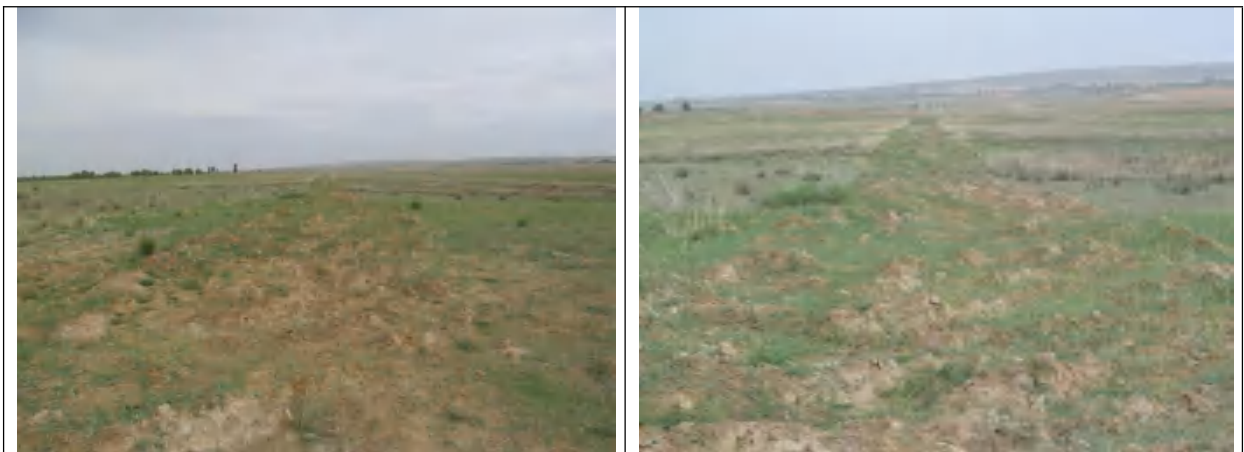
苏 10-6 号阀组至苏 10-1 站采气管线

植被恢复情况：
