建设项目竣工环境保护验收调查报告表

项目名称：北 10 集气站站外管线建设工程

建设单位：中国石油天然气股份有限公司

长庆油田分公司第一采气厂

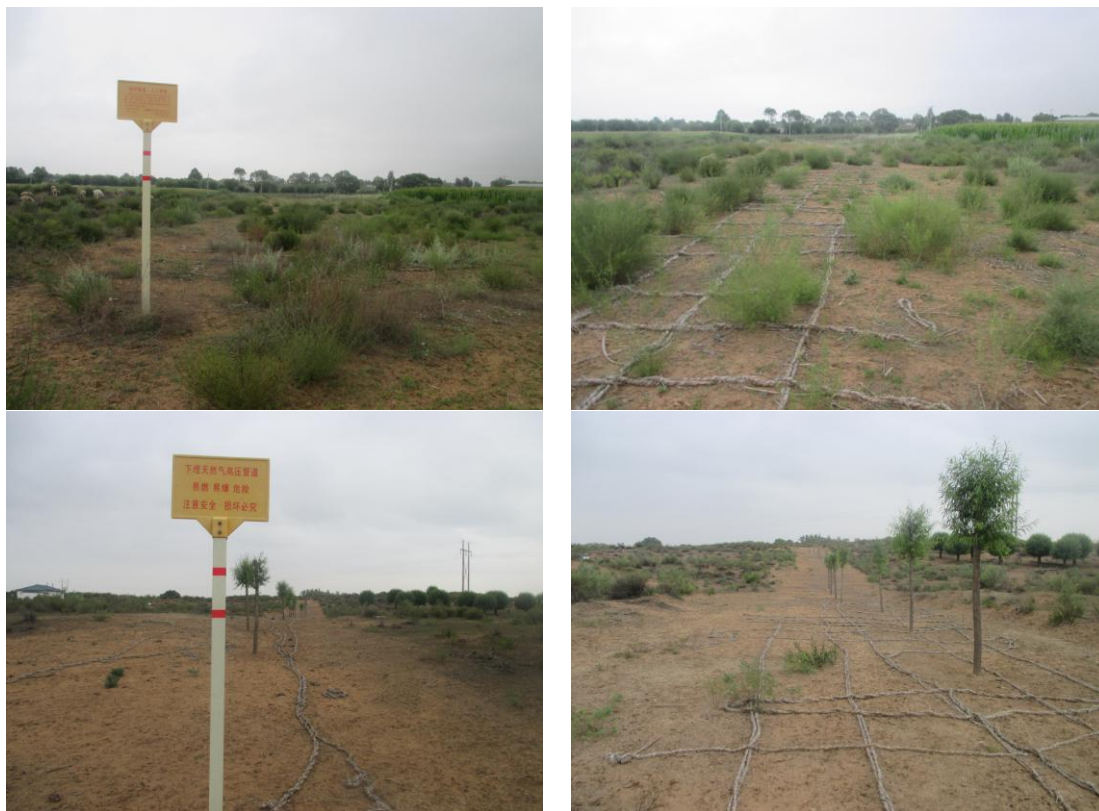
占地类型	占地面积	恢复措施	恢复率
沙地	41450m ²	插播沙蒿网格（1m×1m）进行植被恢复作业，并播撒沙蒿、柠条等事宜当地植被恢复的草籽，按照 10kg/亩播撒草籽，共 621.7kg	100%
草地	28790m ²	按照 10kg/亩播撒草籽，共计播撒草籽 431.8kg	100%

管线植被恢复情况

加强管线植被的绿化和抚育工作，对植被覆盖率较低区域采取补种措施定期采取补种等措施。

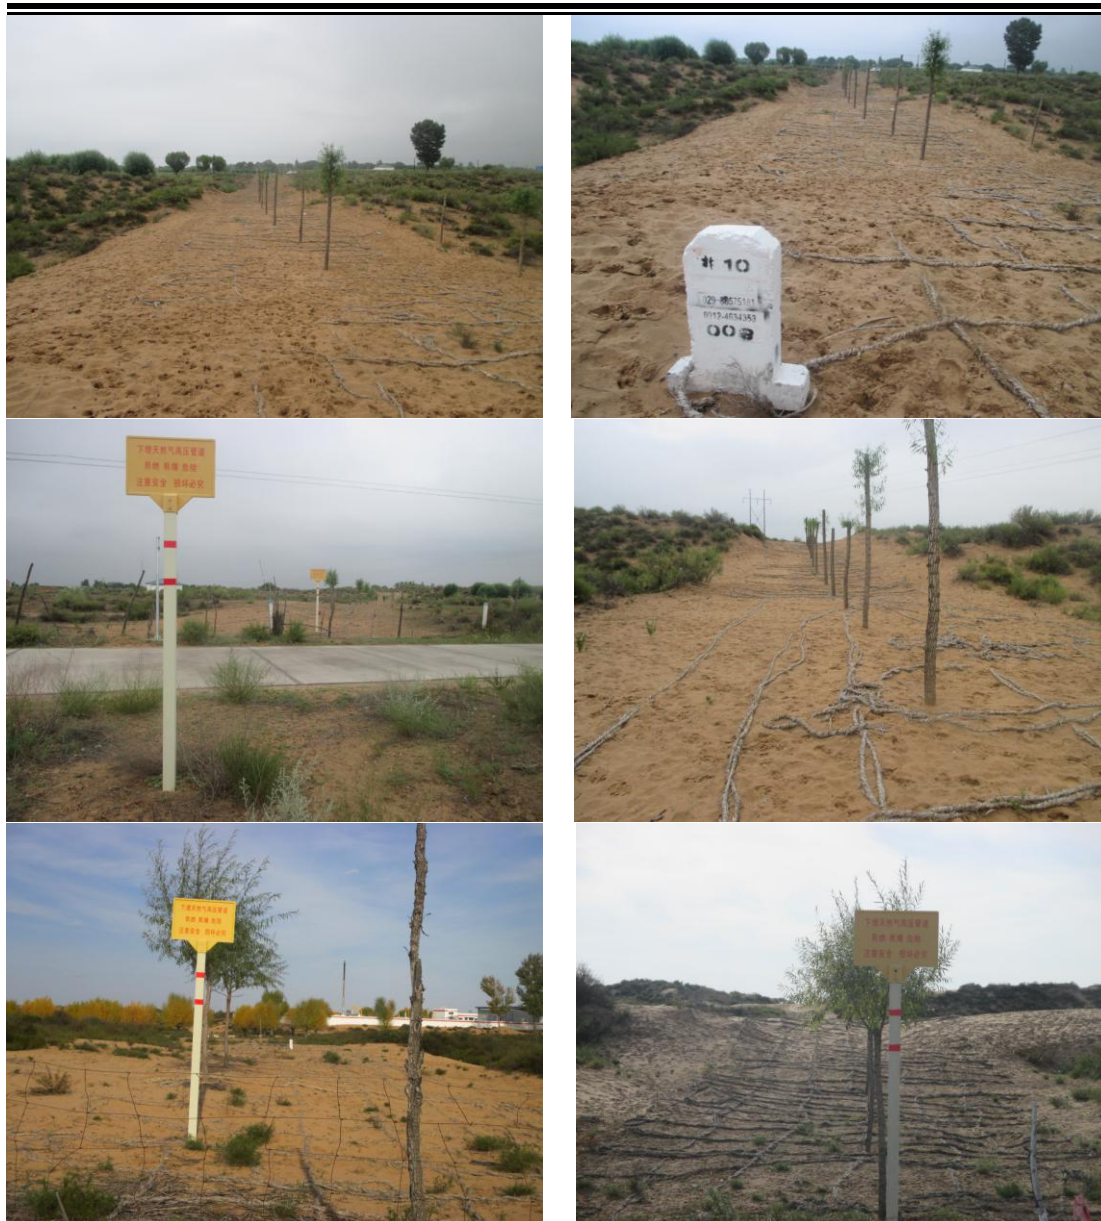
管线植被恢复情况
