## 建设项目竣工环境保护验收调查表

项目名称：中国石油集团长城钻探工程有限公司  
苏里格气田分公司 2018 年乌审旗第四批管线项目  
建设单位：中国石油集团长城钻探工程有限公司  
苏里格气田分公司

二〇二一年三月

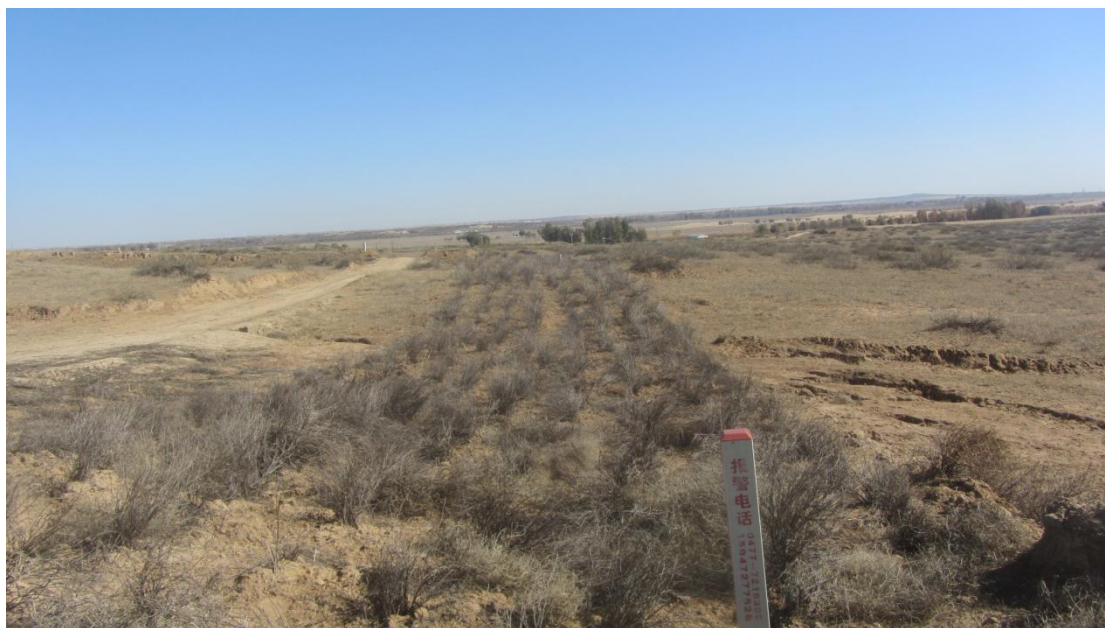
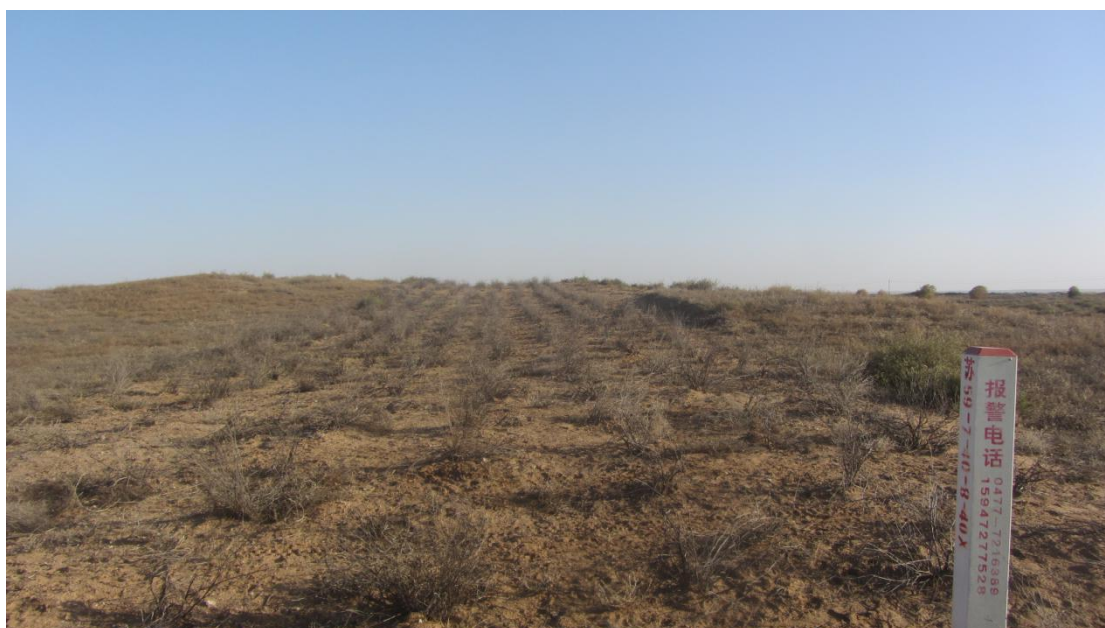
植被恢复情况

施工过程中严格控制施工范围，表土分层开挖、原顺回填，提高植被成活率。该项目根据管线周边环境采取不同防护措施对管线作施工工业带进行植被恢复。具体植被恢复情况如下：

序号	占地类型	管线长度 (m)	占地面积 (m <sup>2</sup> )	恢复措施	恢复率
1	沙地	6888.75	55110	作业带采用插播沙蒿网格(1m×1m)进行植被恢复作业,并播撒沙蒿、柠条等事宜当地植被恢复的草籽 826.2kg。	100%
2	草地	4531.25	36250	按照 10kg/亩播撒草籽,54.3 亩草地播撒草籽 543.5kg。	100%
