建设项目竣工环境保护验收调查表

项目名称：长城钻探乌审旗管线建设项目（四）

建设单位：中国石油集团长城钻探工程有限公司苏里格气田分公司

二〇二一年十二月

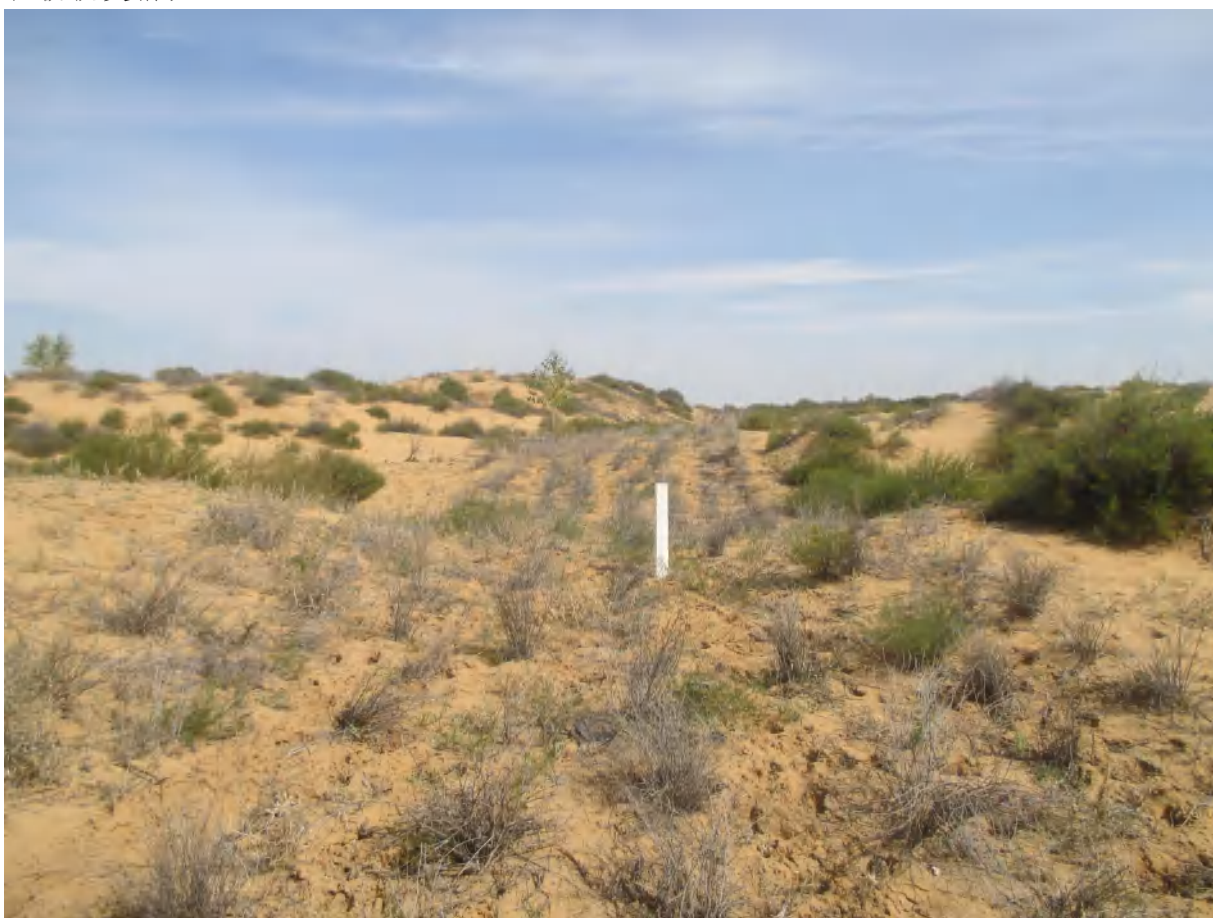
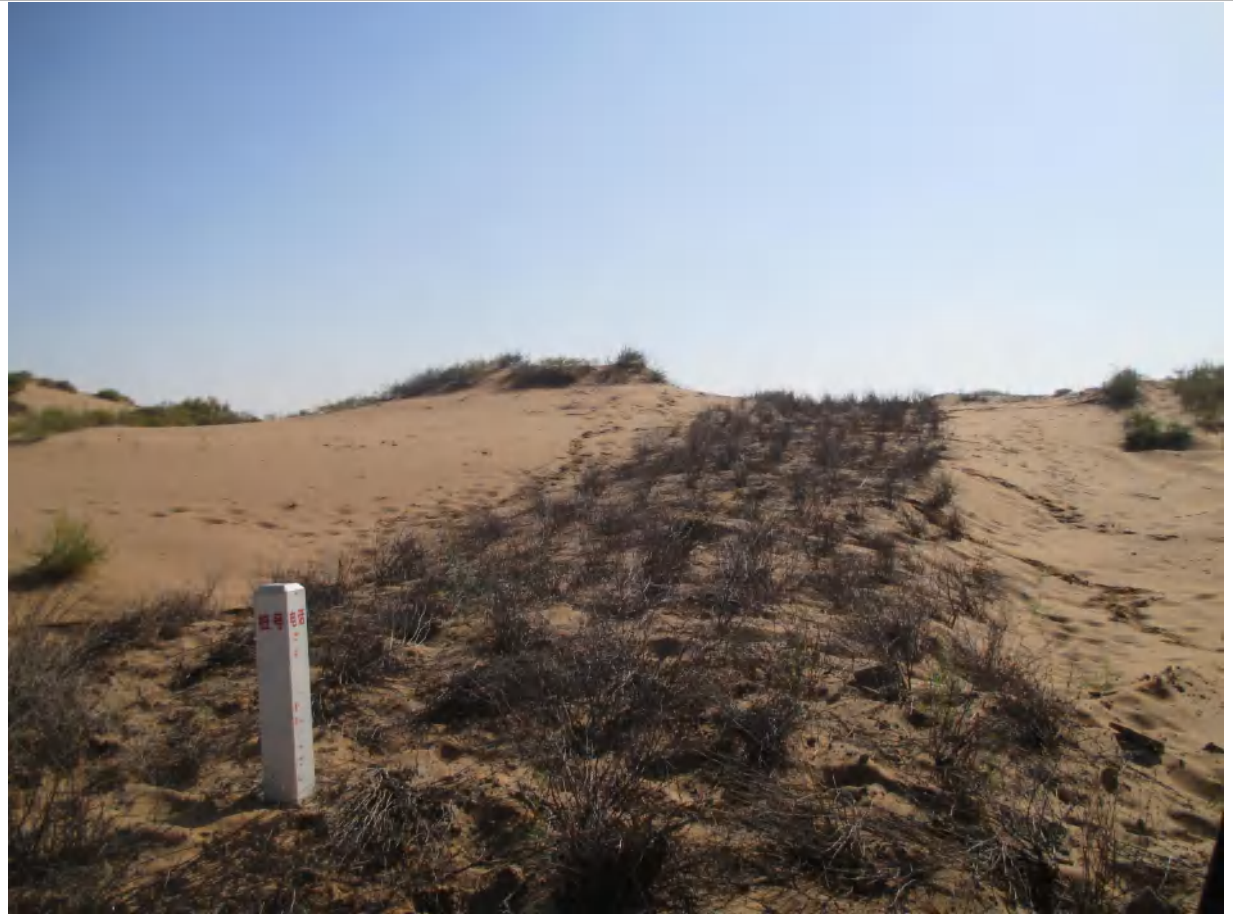
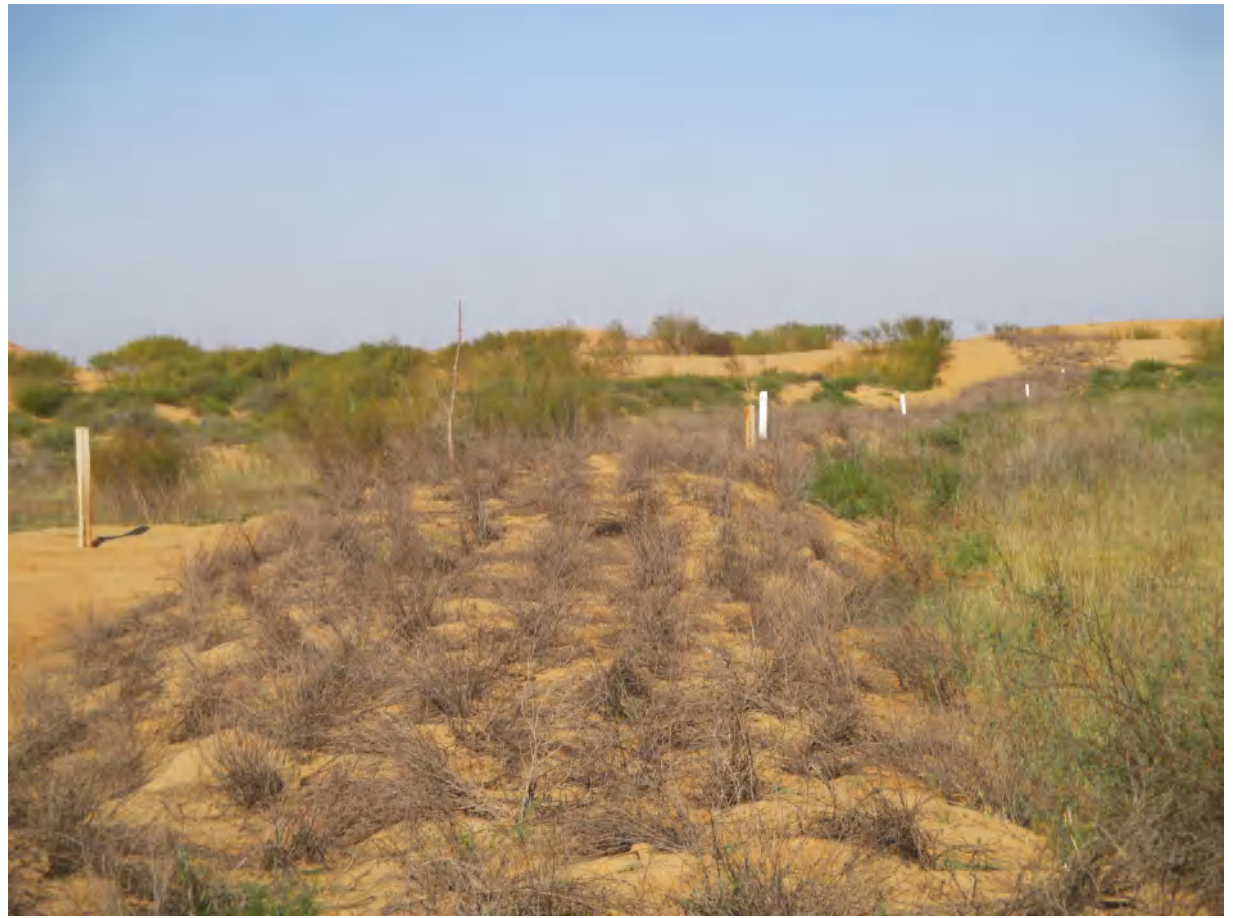
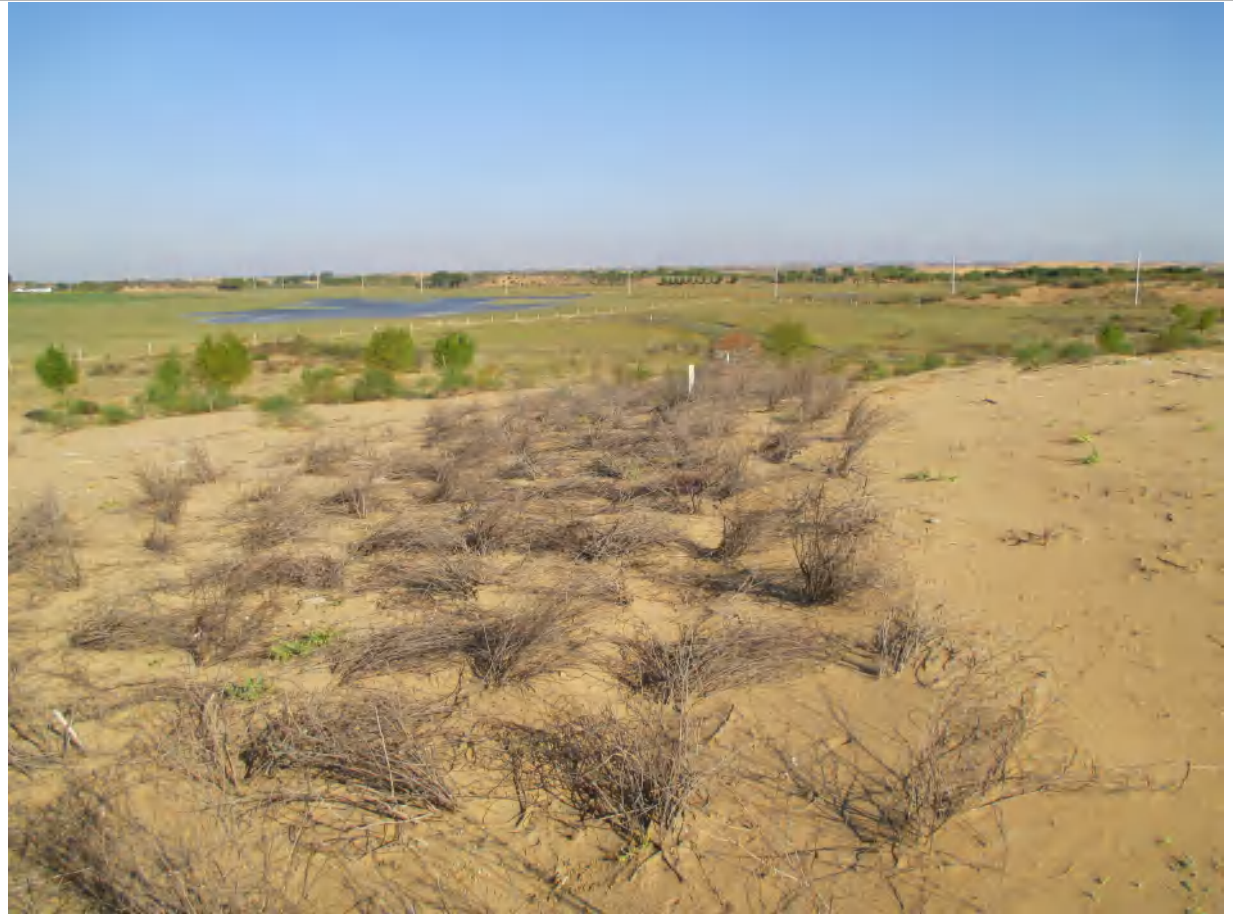
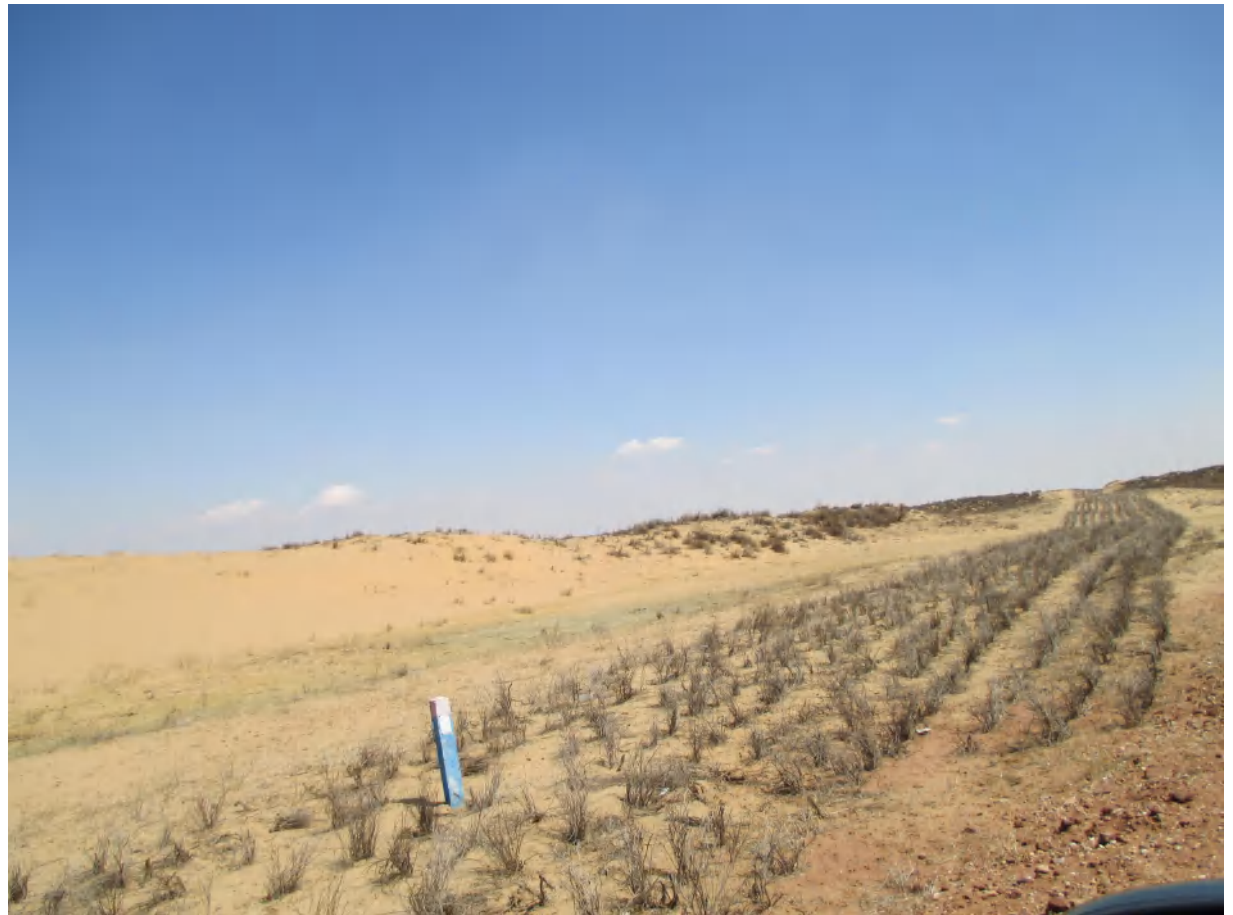
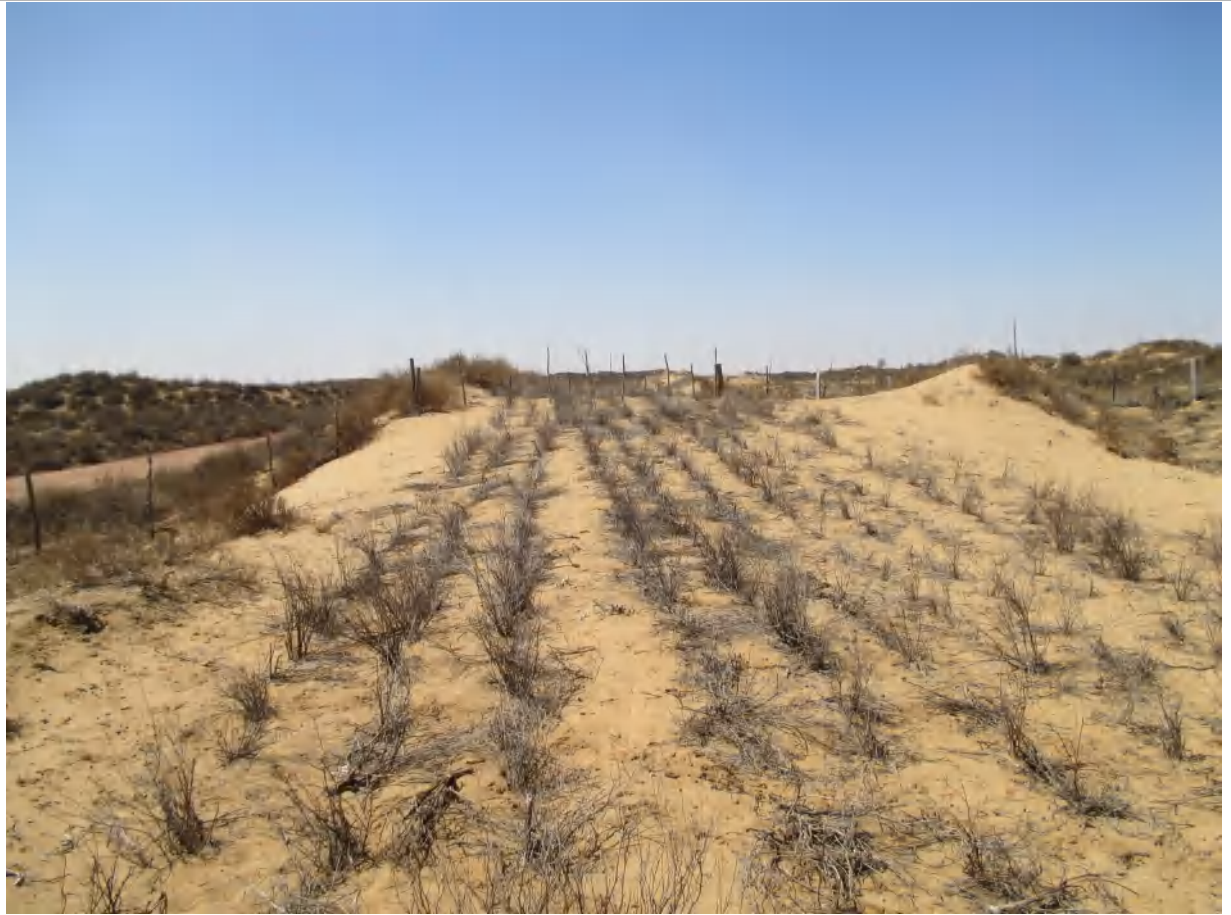
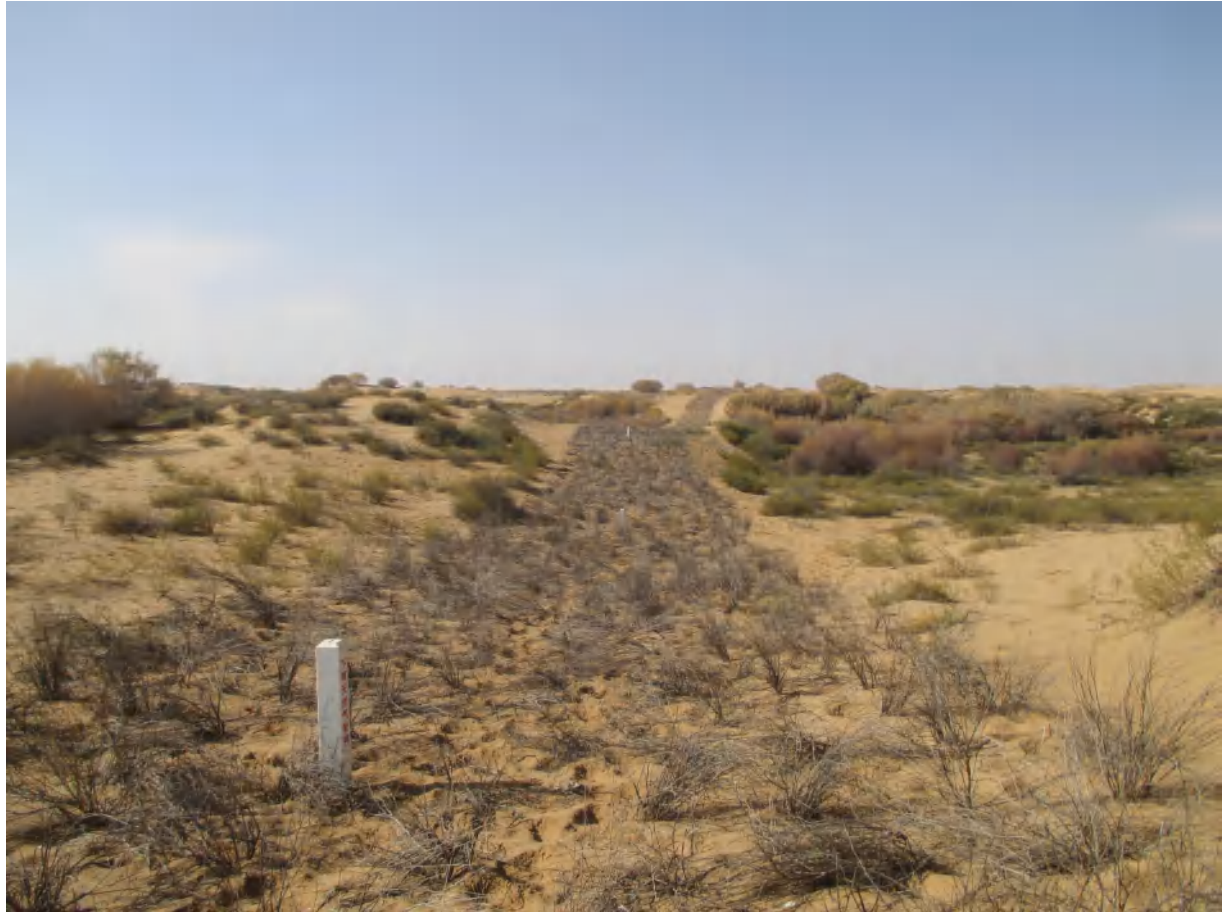
植被恢复情况：

施工期	
生态影响	<p>1、现场勘查结果</p> <p>经现场调查得知，工程完工后建设单位对临时占地进行了清理和恢复，恢复了土地原有功能。工程临时占地植被恢复治理率达100%。部分地段植被恢复效果一般，植被生长较稀疏，沙蒿、沙柳属于耐干旱植物，生命力极顽强，预计在1到2年内，项目临时占地植被将完全恢复。</p> <p>2、存在问题及补充建议</p> <p>存在问题：部分临时占地恢复情况一般，植物生长稀疏。</p> <p>补充建议：建议加强项目临时占地植被抚育工作；建议运营期加强巡检工作，关注井区水土流失情况，出现问题及时修复，避免影响植被生长。</p>
污染影响	<p>经调查核实，工程施工期产生的各种污染物均得到了有效的处置，未对当地水环境、大气环境、声环境造成影响。调查期间，各环境要素均恢复到施工前水平，施工期间，未发生环境污染事件，也无扰民纠纷和环境保护投诉事件发生。</p> <p>1、大气环境影响调查</p> <p>本项目施工期大气环境影响主要包括管沟开挖堆土、运输车辆、施工机械行驶引起的扬尘，柴油机械及运输车辆排放的尾气，管道施工焊接时产生的焊接烟尘，项目各单项工程施工期较短，排放量较少，未对区域环境空气质量造成明显影响，随着施工结束，大气环境已经恢复到施工前水平。</p> <p>通过调查，项目施工期废气对当地环境影响较小，未造成大气污染，也无扰民纠纷和投诉现象发生。</p> <p>2、水环境影响调查</p> <p>项目在建设过程中产生的废水主要为生产废水和生活污水。本工程施工过程中管道试压采用空气试压，无生产废水；项目不设施工营地，无生活污水。</p> <p>验收调查期间，在项目区域内，工程建设未对当地地下水环境造成污染影响。同时对农户进行了询问，未对其饮用水造成污染影响。</p> <p>3、声环境影响</p> <p>本项目施工期噪声来源于施工开挖等施工活动中的施工机械运行、汽车运输等。经现场调查，本项目各管线200m范围内无居民住宅。施工期间未发生噪声污染</p>

临时占地面积 (m ²)	占地 类型	恢复面积 (m ²)	恢复措施
167352	草地	167342.1	作业带采用播撒适宜当地植被恢复的草籽 2510kg。

（1）加强对植被恢复情况调查，对植被成活率较低的区域进行补种，确保植被成活。加快对剩余临时占地的植被恢复进度。
