建设项目竣工环境保护验收调查报告表

项目名称：第一采气厂 2019 年乌审旗天然气管线建设项目（四）

建设单位：中国石油天然气股份有限公司长庆油田分公司第一采气厂

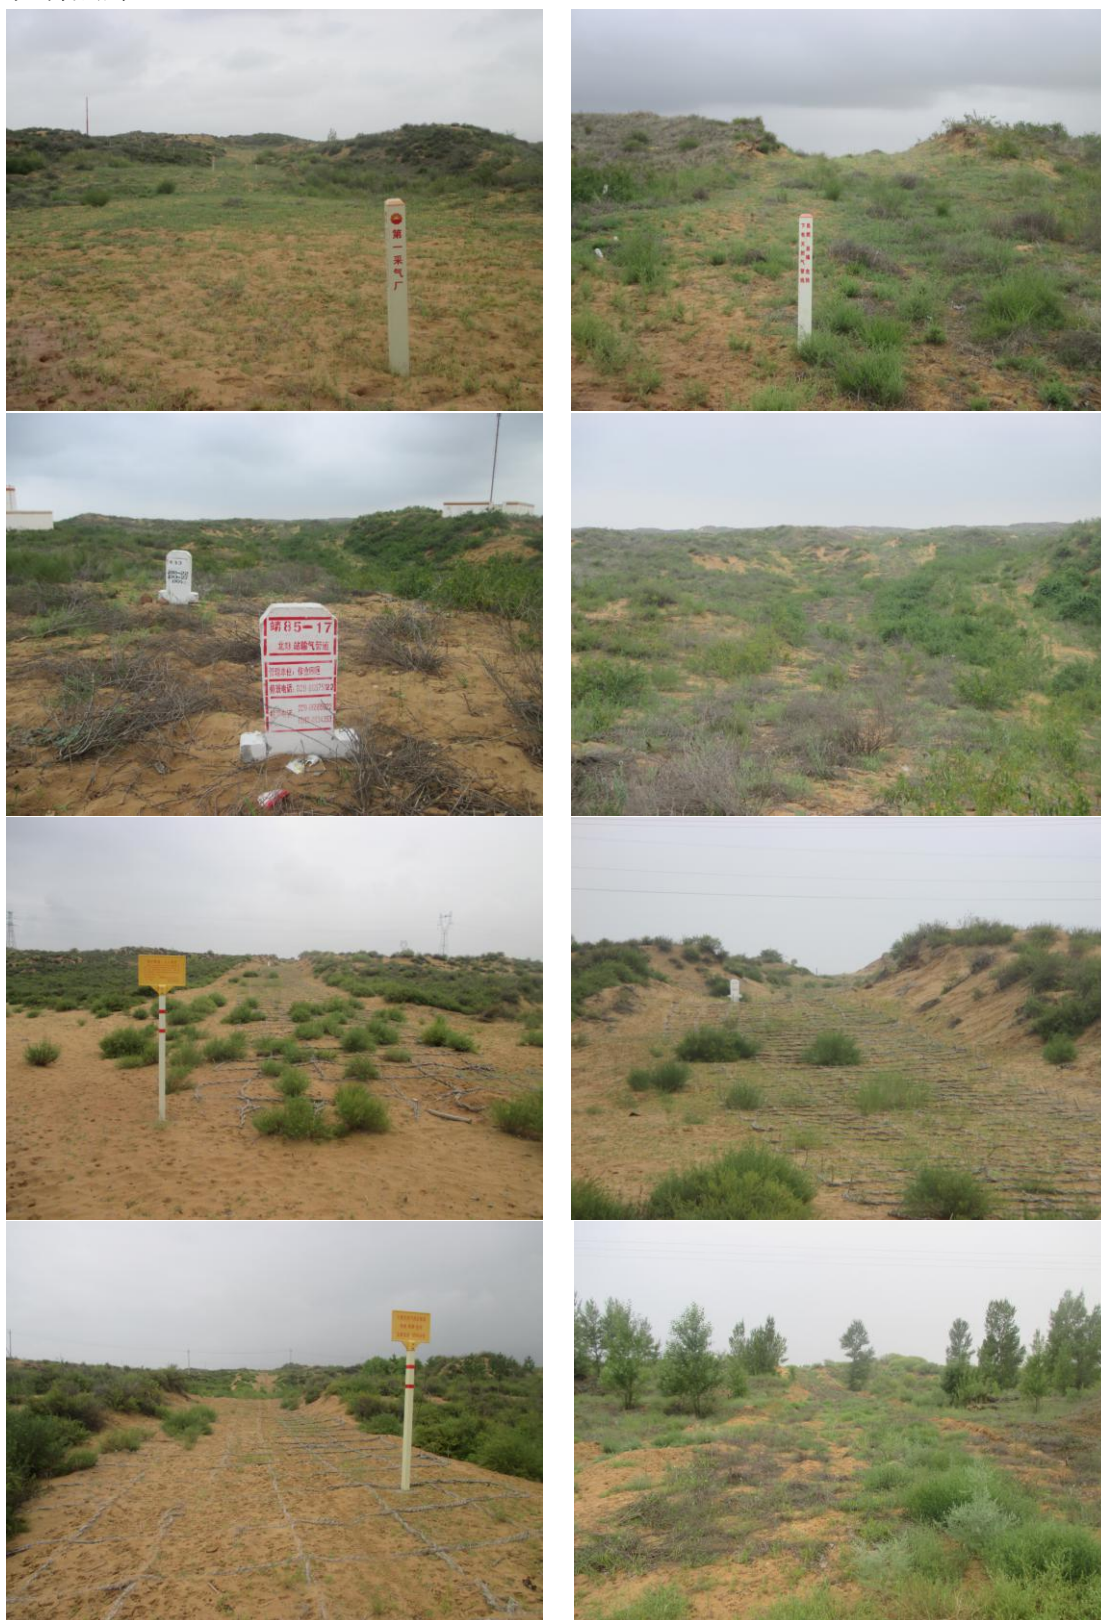
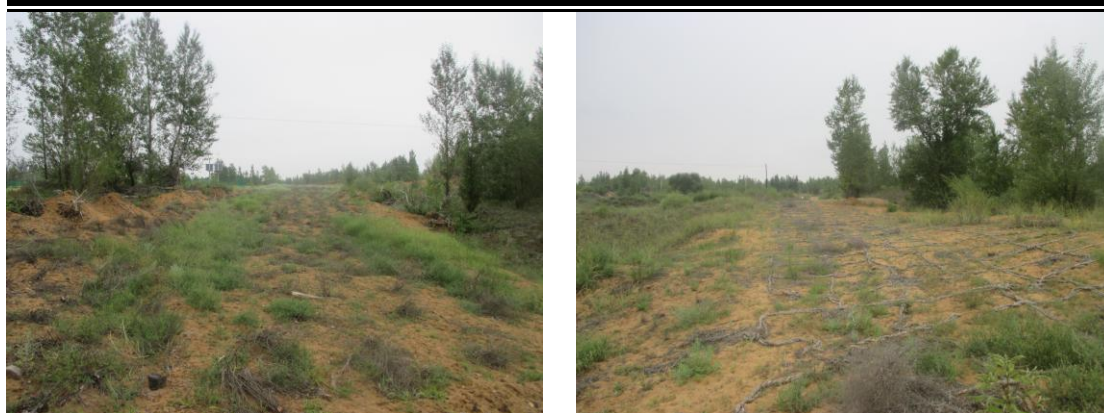
现场照片：

| 占地类型 | 占地面积 | 恢复措施 | 恢复率 |
|---|---|---|---|
| 沙地 | 682845m ² | 插播沙蒿网格（1m×1m）进行植被恢复作业，并播撒沙蒿、柠条等事宜当地植被恢复的草籽，按照 10kg/亩播撒草籽，共计撒播草籽 10242.65kg | 100% |
| 灌木林地 | 18755m ² | 按照 10kg/亩播撒草籽，共计播撒草籽 665.3kg | 100% |
| 草地 | 25600m ² | | 100% |

管线植被恢复情况

（1）加强管线植被的绿化和抚育工作，确保植被成活率大于 80%，并定期采取补种等措施。
