长城钻探鄂托克旗管线建设项目（四）

竣工环境保护验收调查报告表

建设单位：中国石油集团长城钻探工程有限公司苏里格

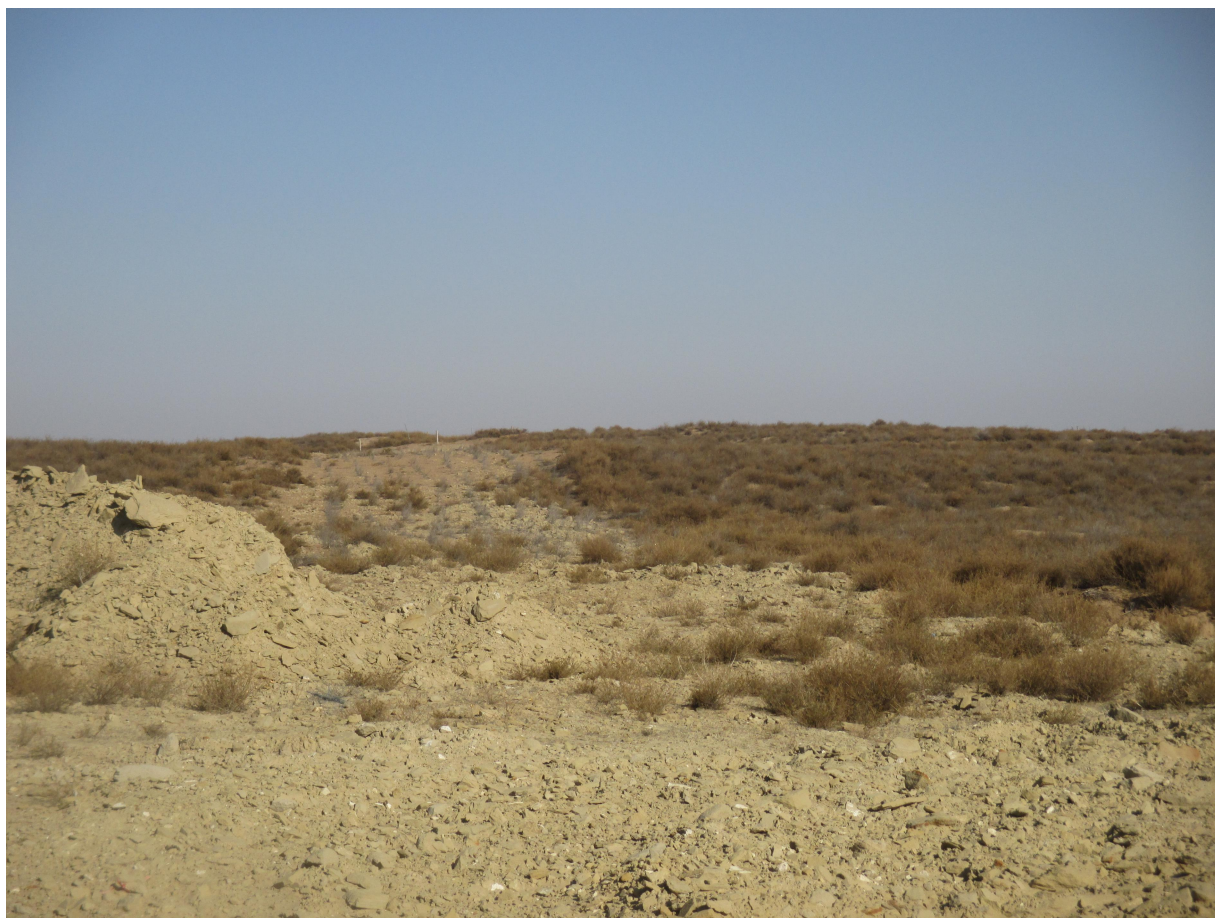
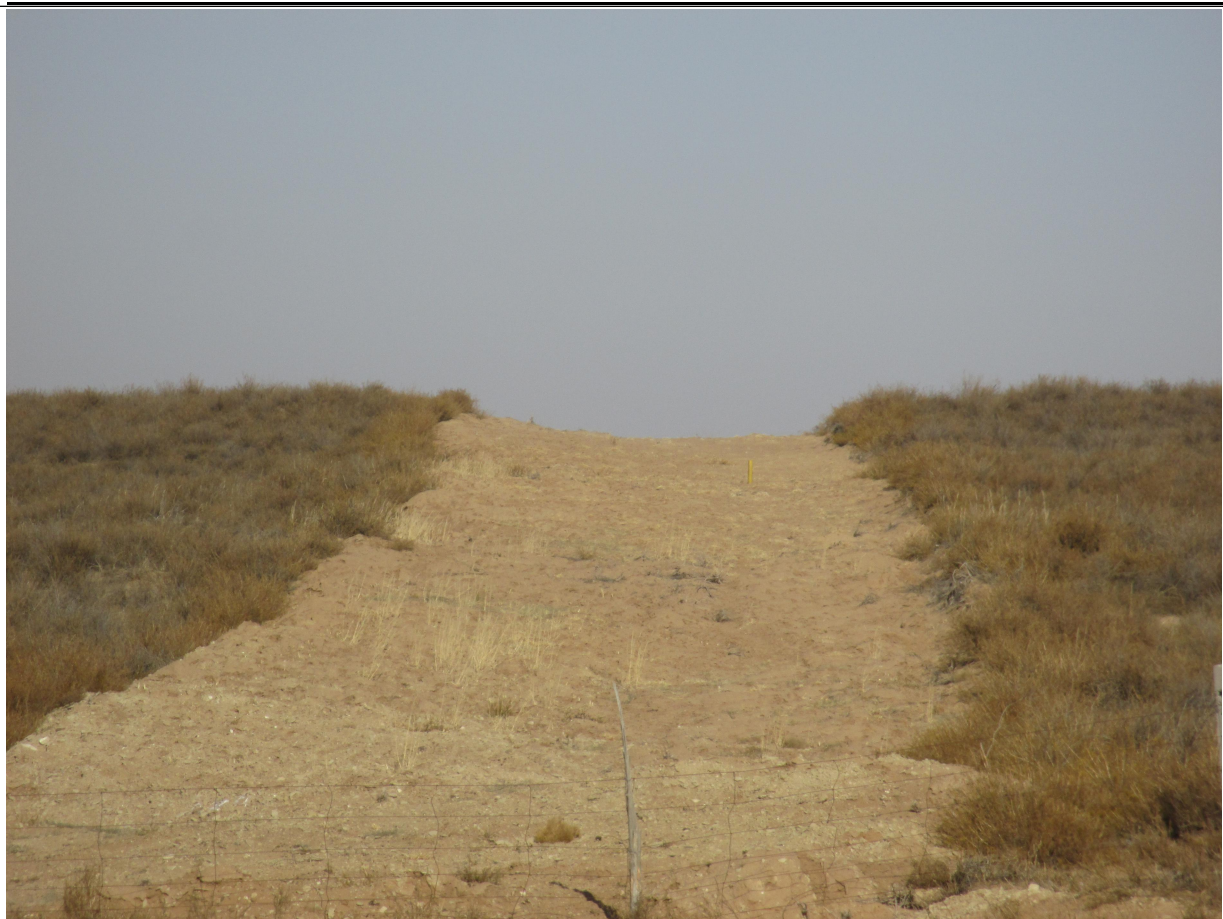
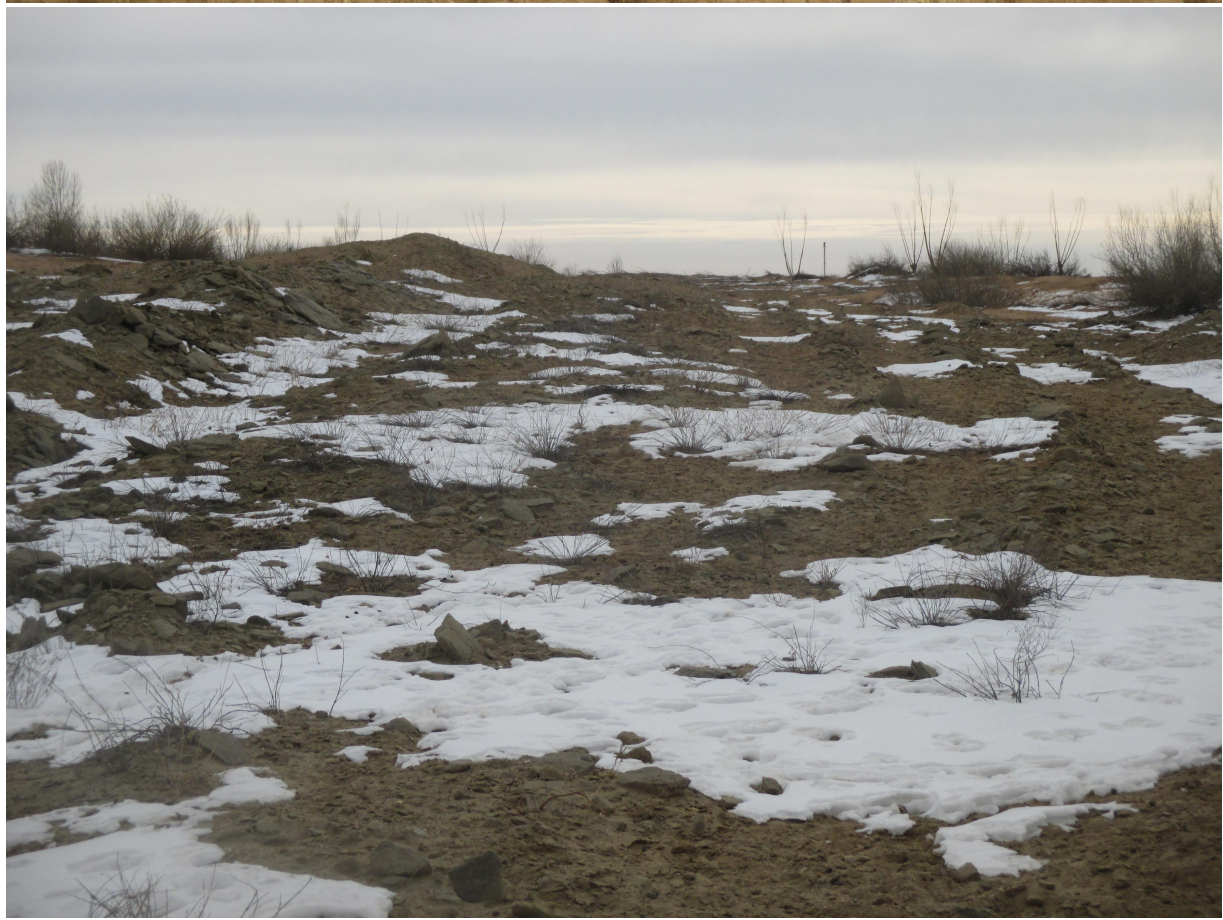
现场照片：

序号	临时占地面积 (m ²)	占地 类型	恢复面积 (m ²)	恢复措施
1	4235.1	沙地	4235.1	临时占地采用插播沙蒿网格（0.8m×0.3m）进行植被恢复作业，并播撒沙蒿、柠条等草籽。
2	6350.4	草地	6350.4	临时占地采用插播沙蒿网格进行植被恢复作业，并播撒沙蒿、柠条等草籽。

经调查，项目完工后对管线等临时占地进行了清理并采取了植被恢复措施，临时占地植被恢复效果不低于周边环境。项目施工期间，各项水保措施和生态保护措施基本落实，未产生重大生态问题。目前正处于生态系统逐步恢复过程。

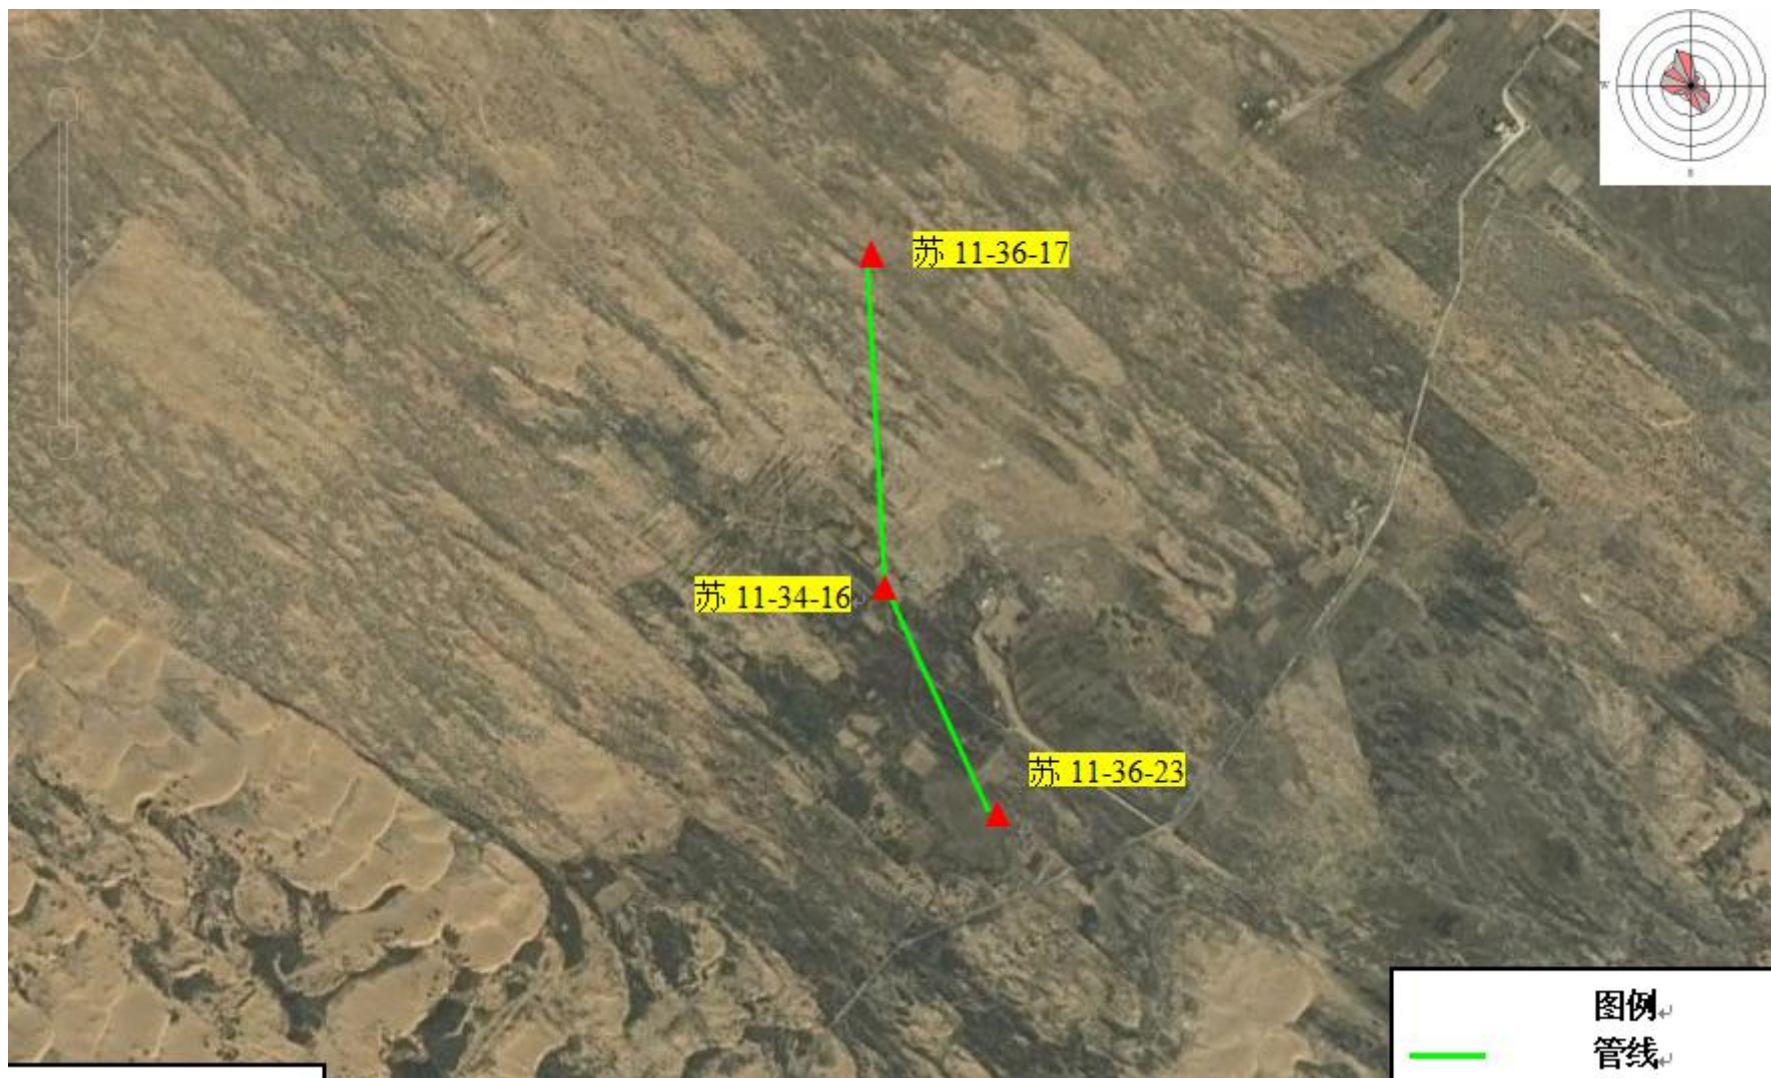
附图3 项目管线走向图

本项目起点为苏11-36-17井场，碰苏11-34-16井场，终点为苏11-36-23井场。平面布置图管线走向见附图4。
