## 建设项目竣工环境保护验收调查报告表

项目名称：长城钻探 2020 年鄂托克旗单井及管线建设项目（二）

建设单位：中国石油集团长城钻探工程有限公司苏里格气田分公司

二〇二一年三月

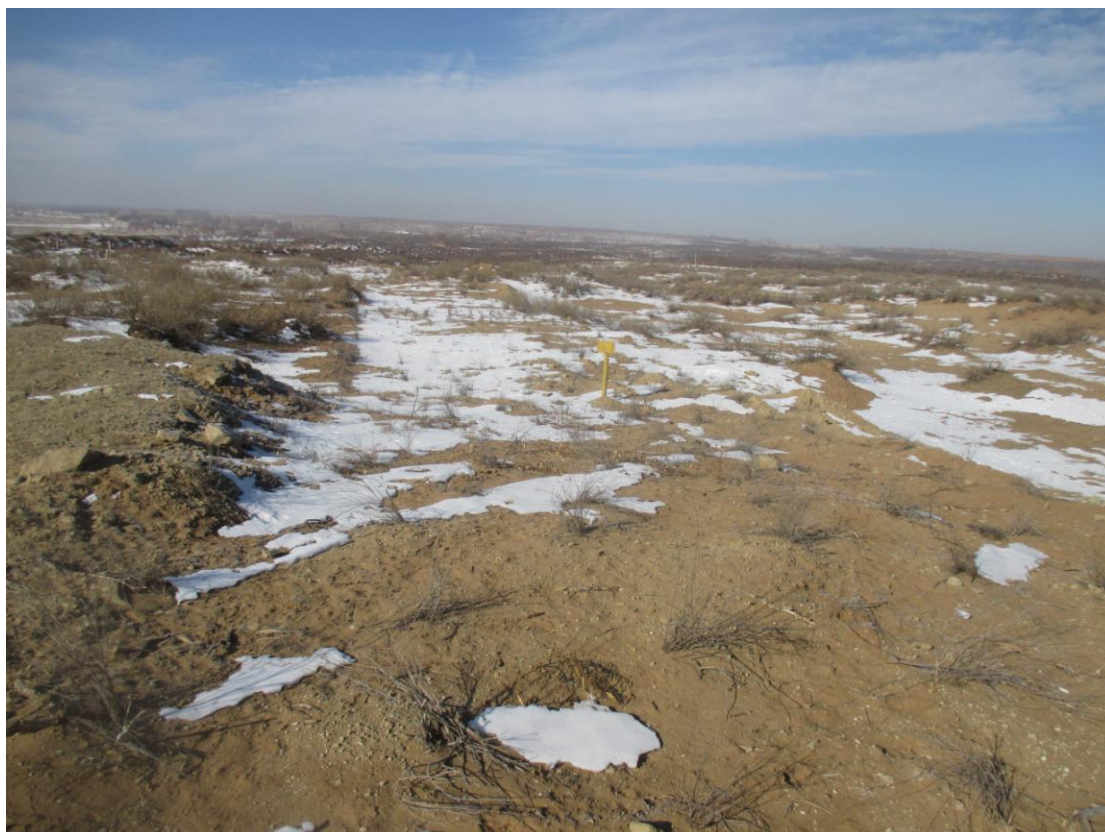
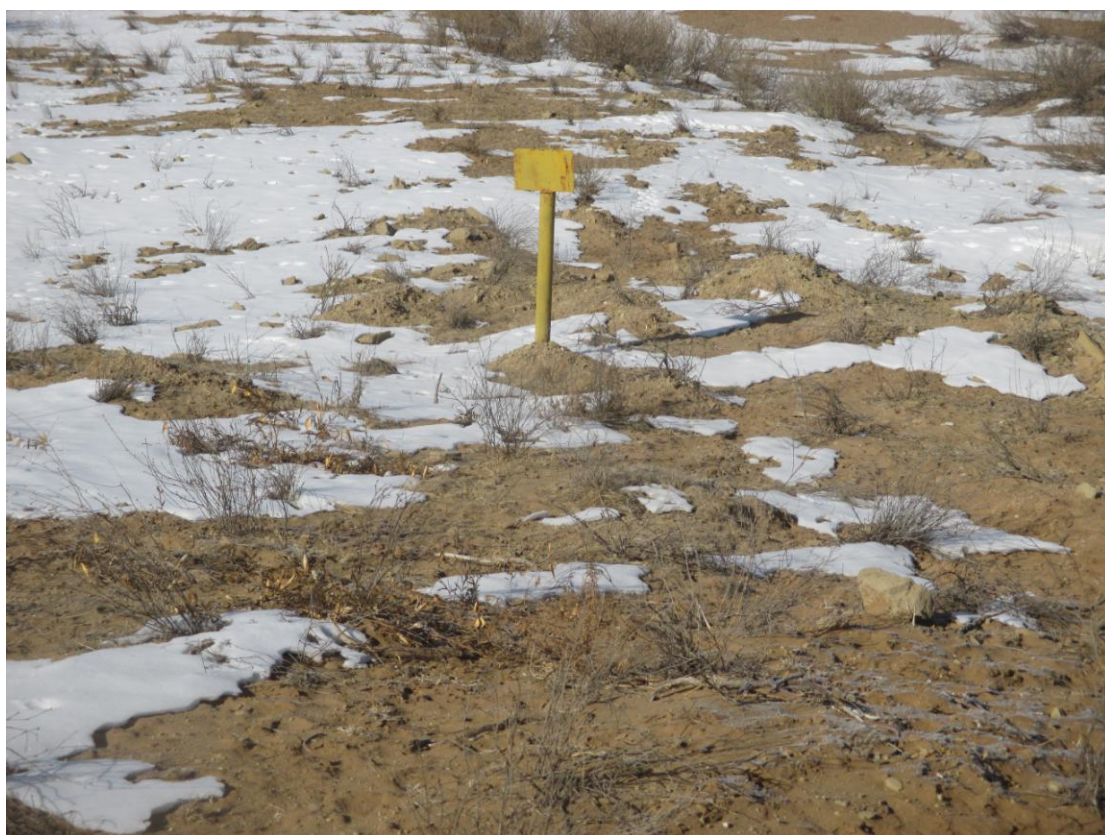
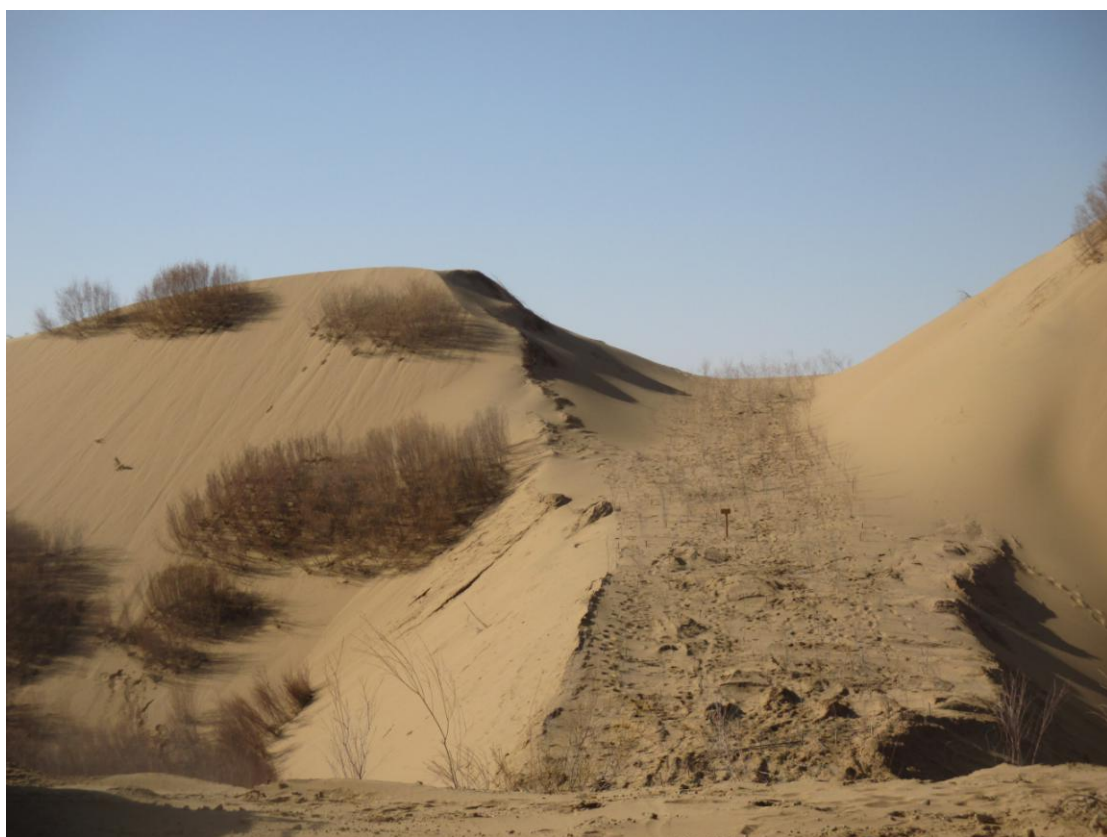
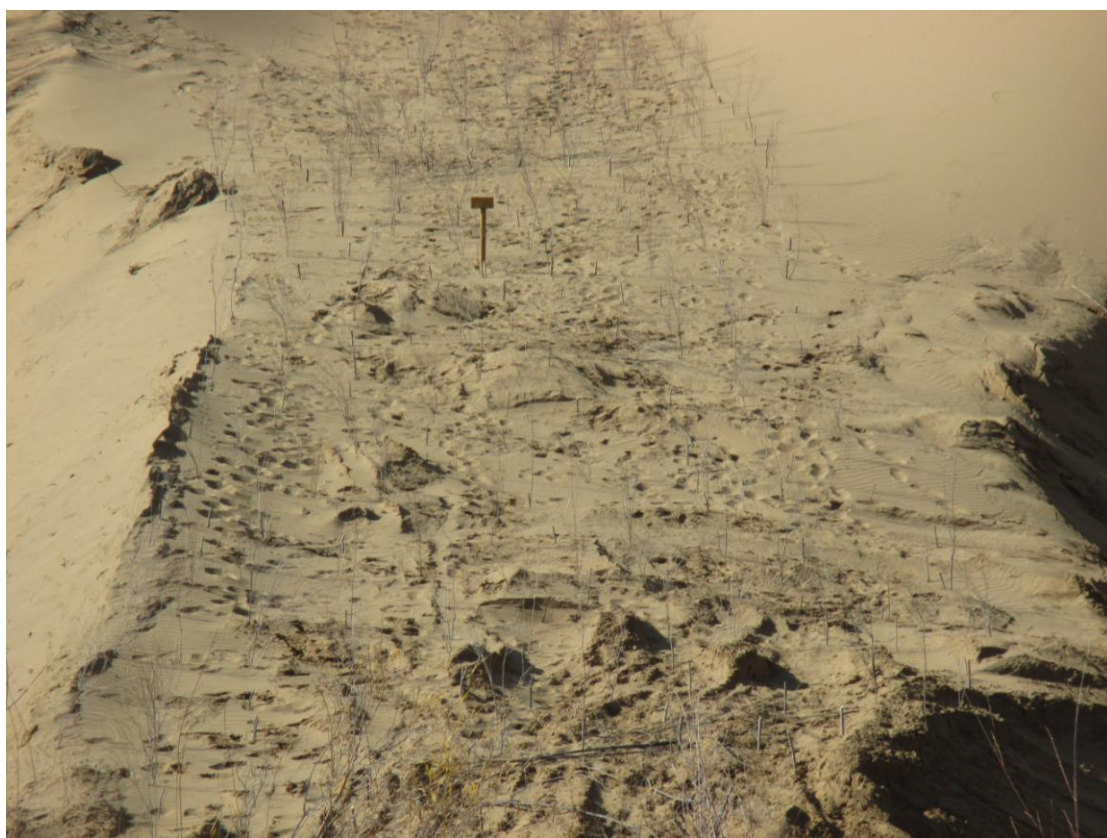
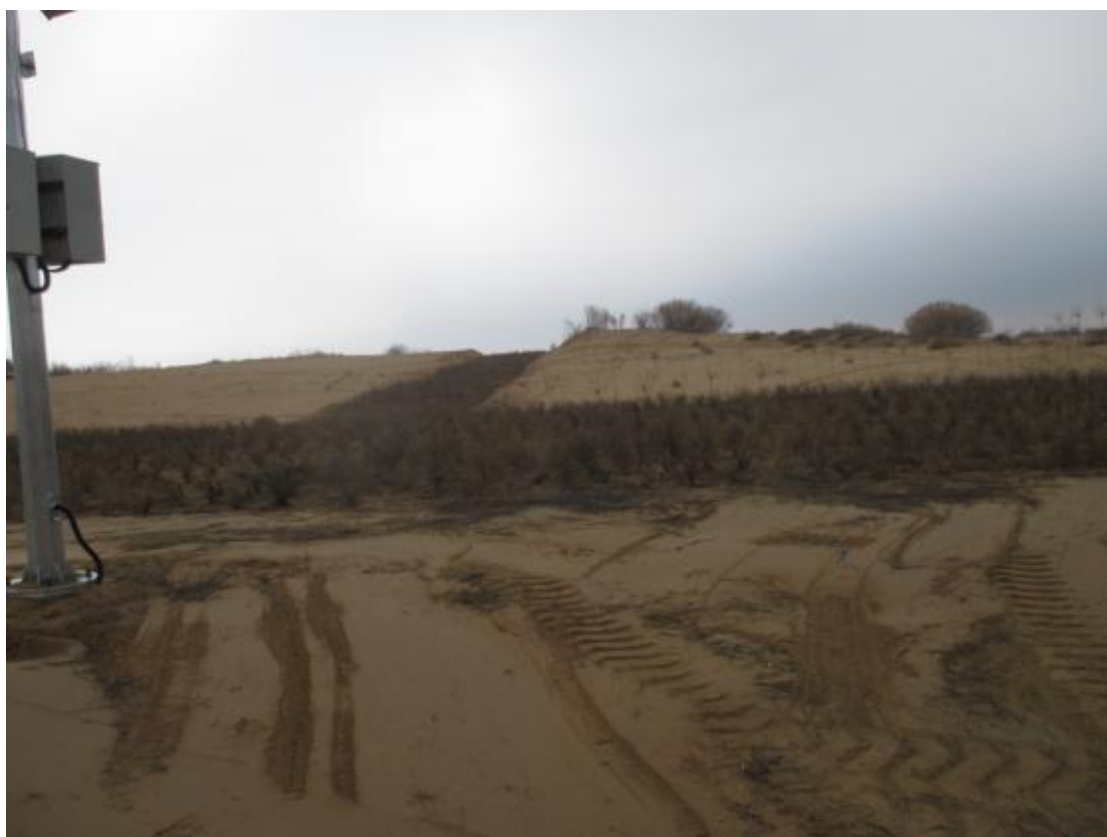
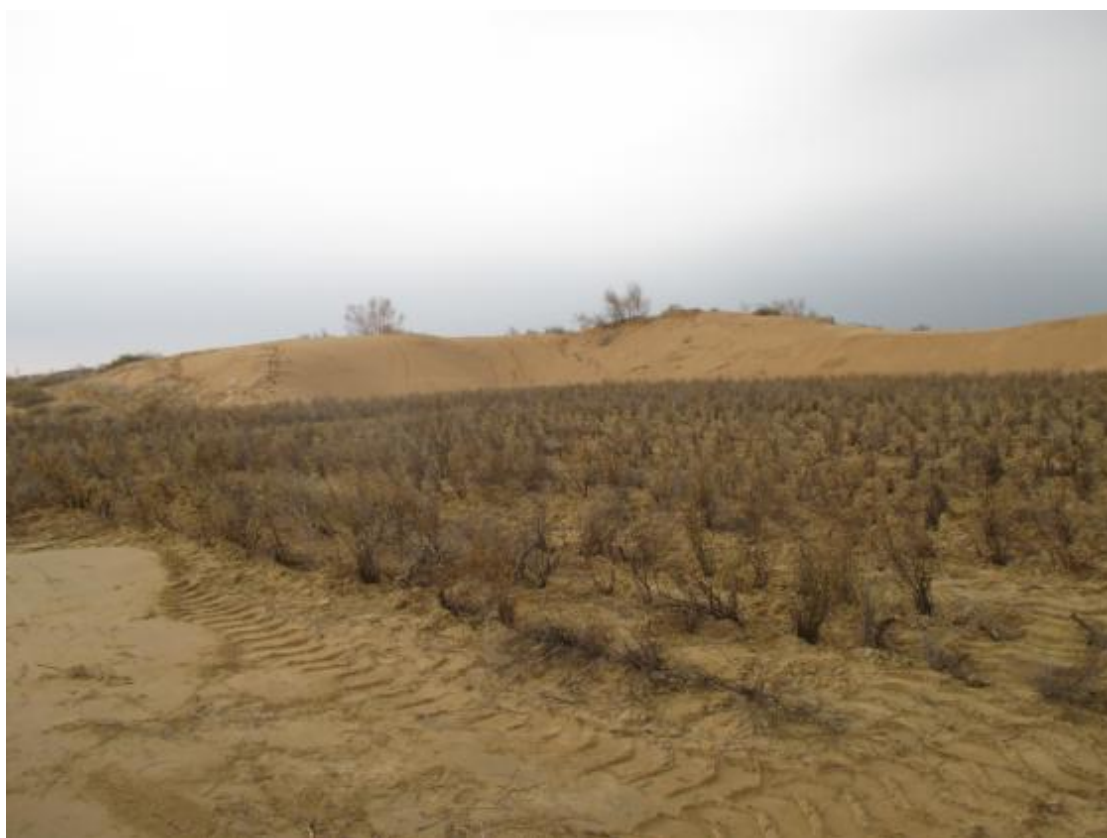
现场照片：

对井场和管线临时占地及时进行植被恢复，种植沙蒿网格，在网格内撒播草籽，撒播草籽 2178kg，植被恢复面积 145220m<sup>2</sup>：

临时占地类型	临时占地面积	恢复措施	恢复面积	覆盖率
草地	48638m <sup>2</sup>	进场道路占地为草地的面积为 4800m <sup>2</sup> ，用于运营期日常巡检，暂不进行植被恢复，剩余 43838m <sup>2</sup> 按照 10kg/亩播撒草籽，65.8 亩草地播撒草籽 658kg	43838m <sup>2</sup>	90%
沙地	112582m <sup>2</sup>	进场道路占地为沙地的面积为 11200m <sup>2</sup> ，用于运营期日常巡检，暂不进行植被恢复，剩余 101382m <sup>2</sup> 采用草方格固沙，草方格用沙柳等植物制作，尺寸为 1m×1m；按照 10kg/亩播撒草籽，共计 152 亩，共计播撒草籽 1520kg	101382m <sup>2</sup>	90%
