建设项目竣工环境保护验收调查报告表

项目名称：第一采气厂 2020 年乌审旗第四批单井建设项目（二）

建设单位：中国石油天然气股份有限公司长庆油田分公司第一采气厂

二〇二一年十一月

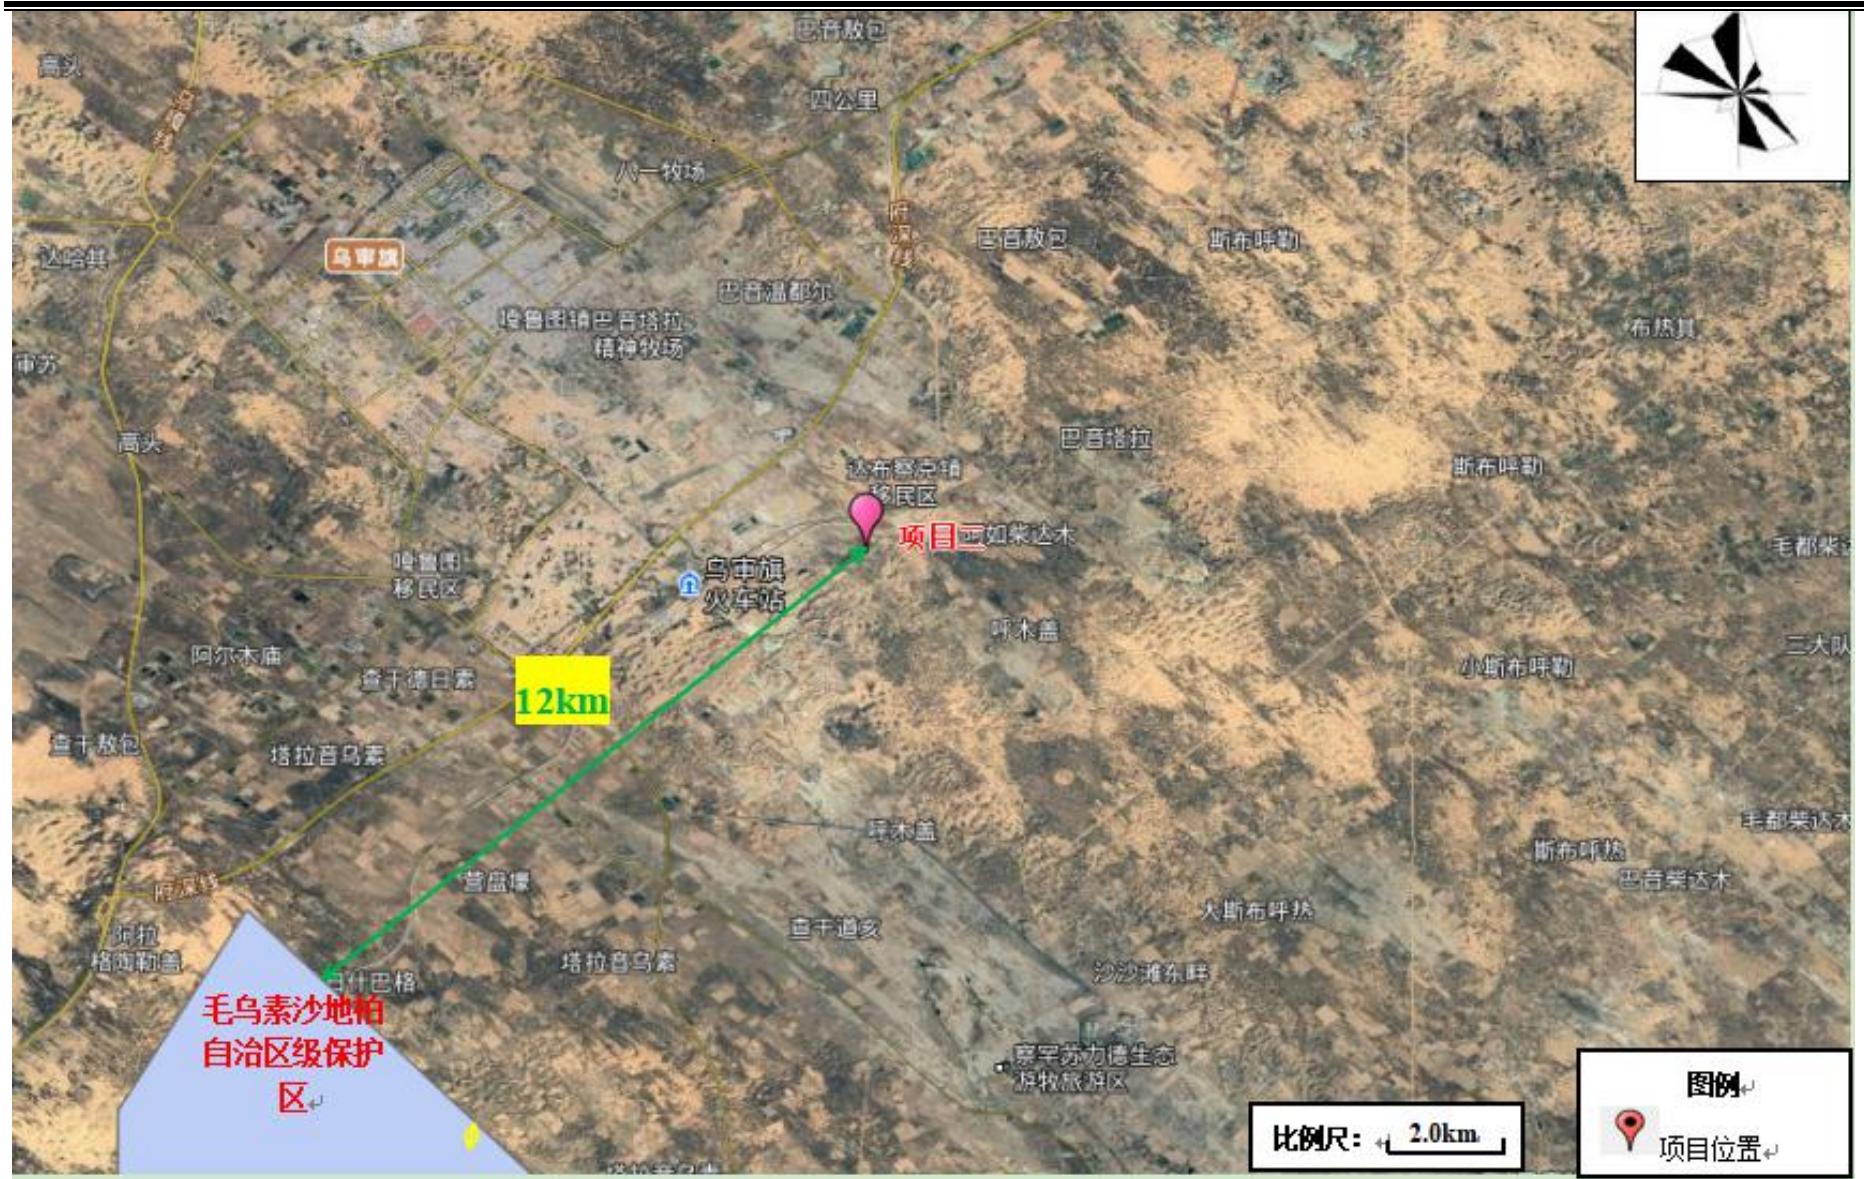
图 3-1 项目井场周边关系及环境保护目标图

项目位于乌审旗嘎鲁图镇察汗德日苏村，井场周边500m无环境敏感点，距项目最近的敏感点为井场西南侧535m处的散户。本项目井位距嘎鲁图镇饮用水源地保护区6.2km。

项目建设不占用林地，不破坏农牧民的草场。区域内无风景名胜区、国家重点保护珍稀动植物及历史文化保护遗迹。环境保护目标及保护级别见表3-1，项目井场周边关系图见图3-1。

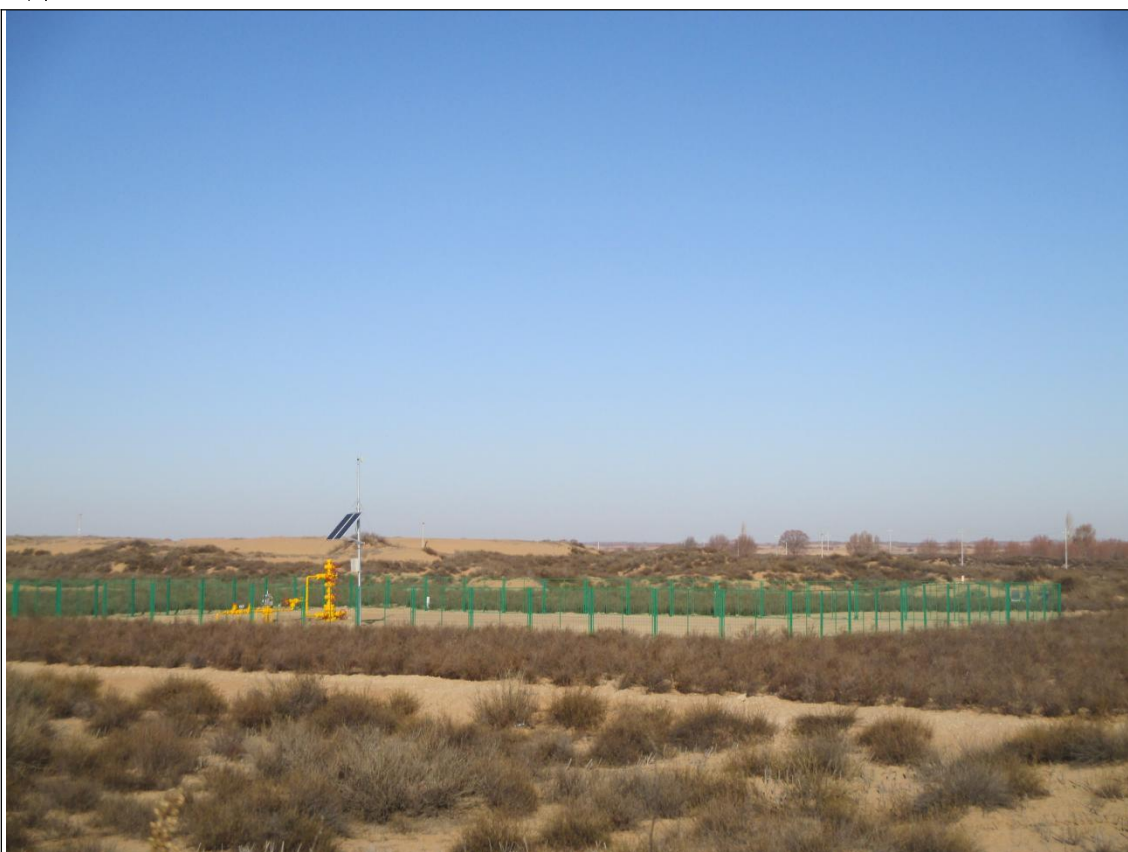
井场完井投产

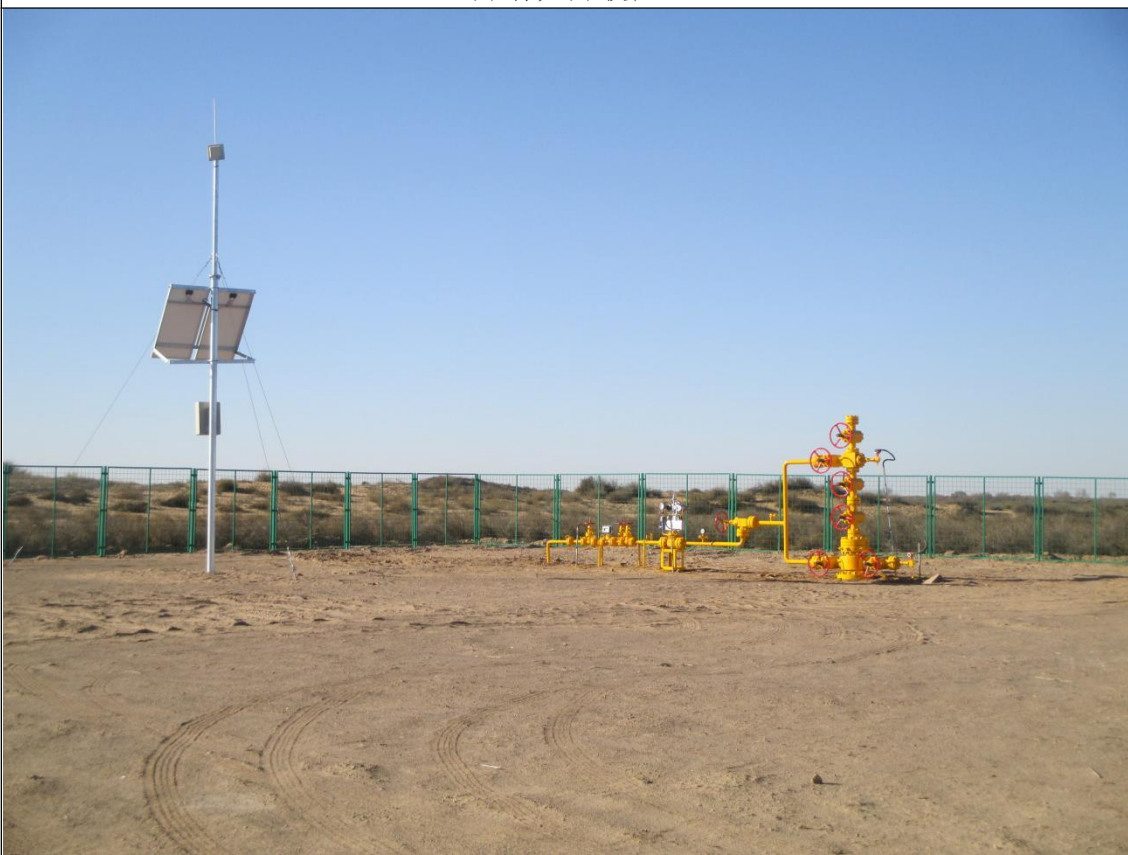
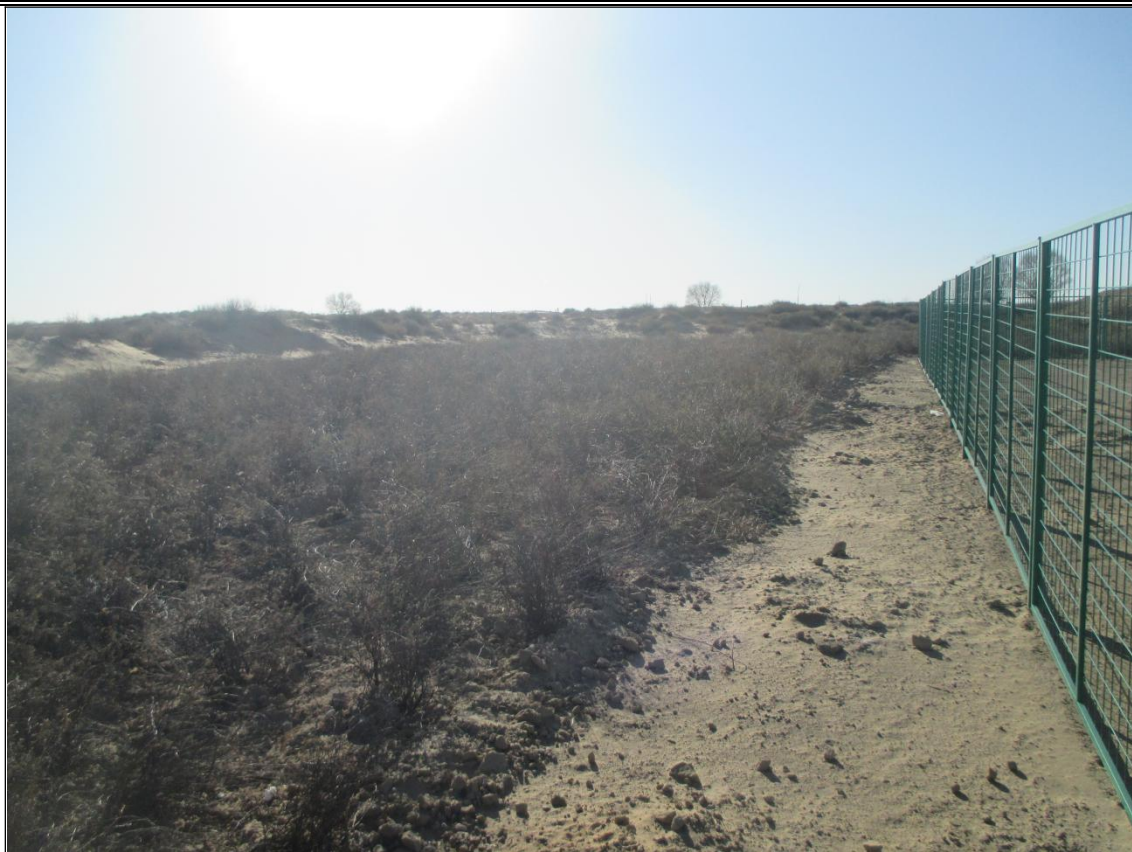
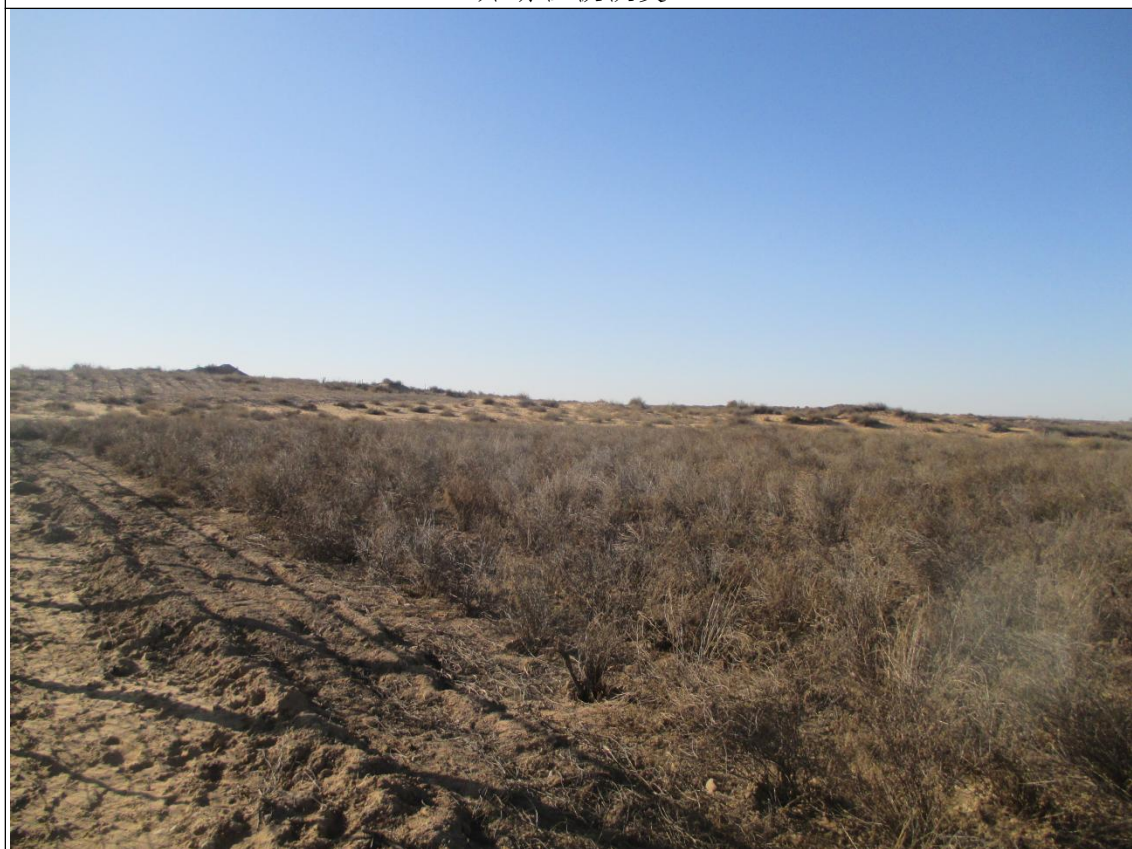
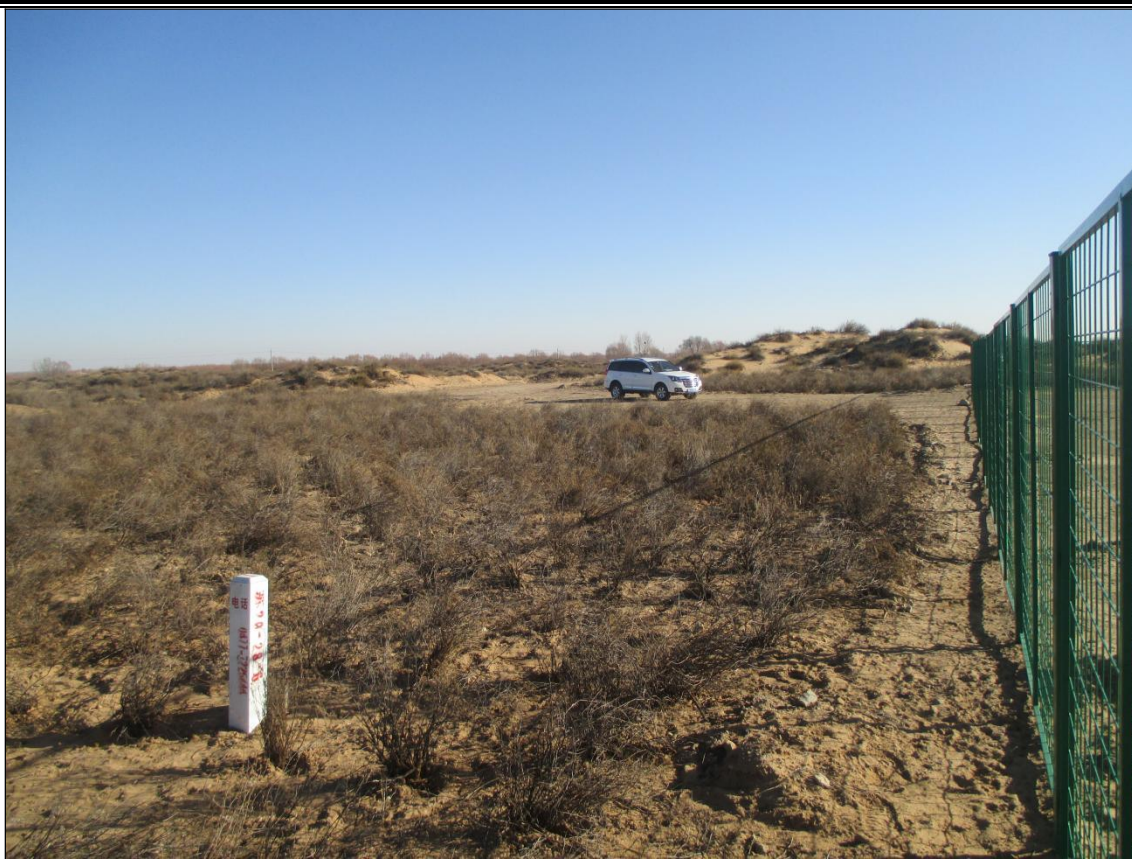
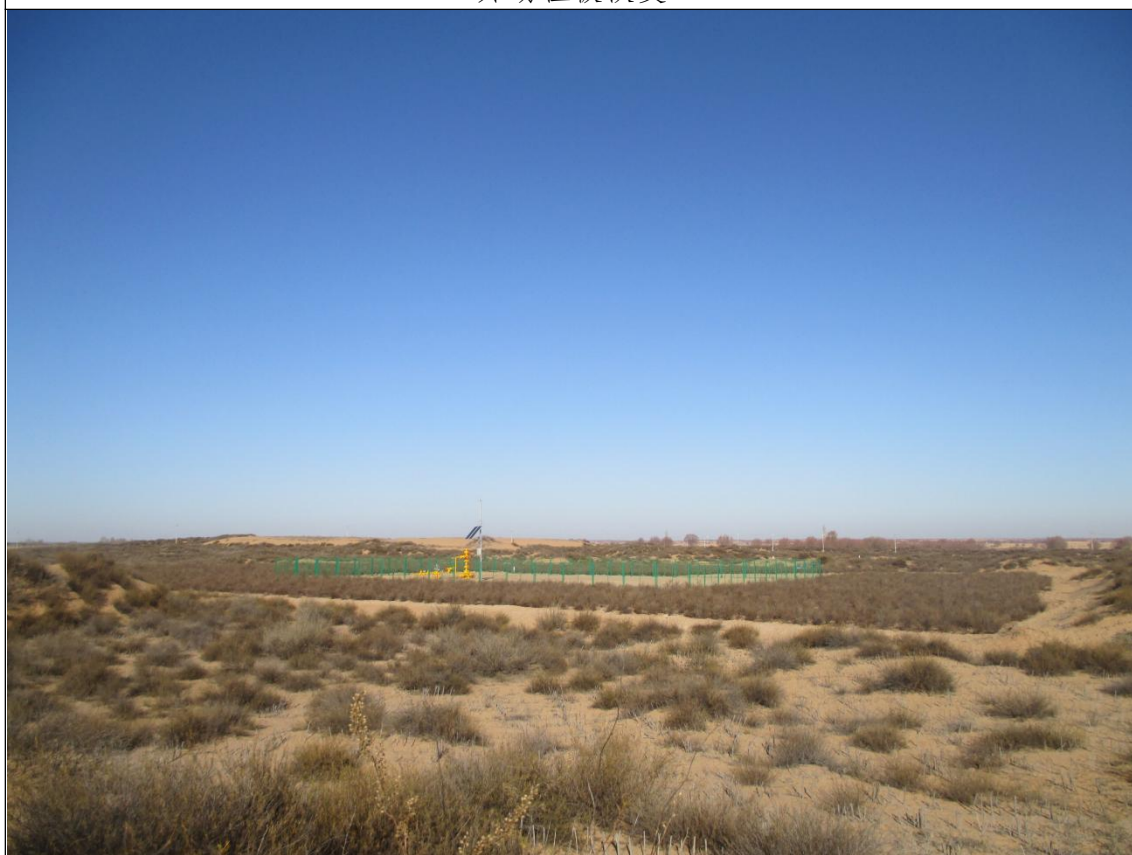
该项目根据周边环境采取不同防护措施对施工作业带进行植被恢复；施工场地采用种植沙蒿播撒草籽。具体情况如下：

名称	总占地面积	临时占地面积	占地类型	占地面积	恢复措施	治理率
全部井场	10250m ²	8600m ²	沙地	6325m ²	作业带采用插播沙蒿网格（1m×1m）进行植被恢复作业，并播撒柠条等适宜当地植被恢复的草籽 94kg。	100%
			草地	2275m ²	播撒柠条等适宜当地植被恢复的草籽 34kg	100%

井场植被恢复

（1）加强井场巡检工作，加强井场植被的绿化和抚育工作，对植被覆盖率较低区域采取补种措施定期采取补种等措施。
