建设项目竣工环境保护验收调查表

项目名称：苏 53 区块 2019 年鄂托克旗 8 条管线项目

建设单位：中国石油集团长城钻探工程有限公司

鄂尔多斯市汇馨工程环境监理有限责任公司

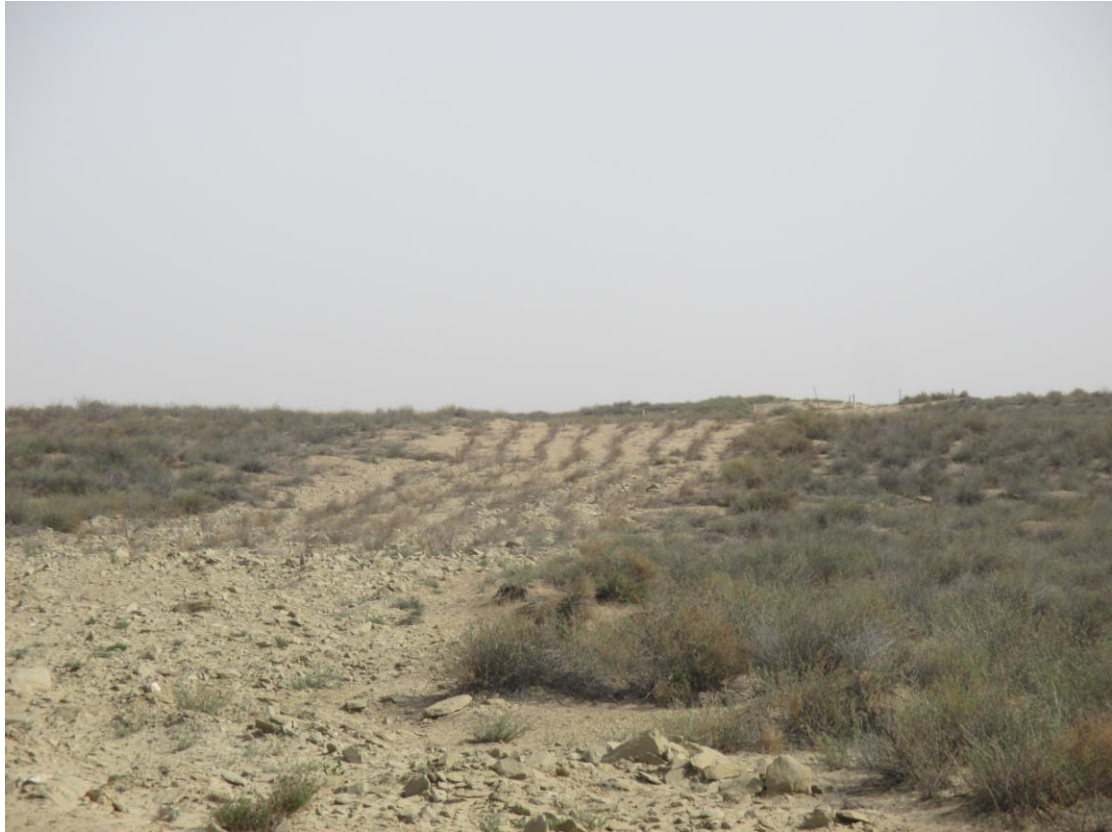
序号	占地类型	管线长度(m)	占地面积	恢复措施	恢复率
1	沙地	5690	56900m ²	作业带采用插播沙蒿网格(1m×1m)进行植被恢复作业,并播撒沙蒿、柠条等事宜当地植被恢复的草籽 853kg。	100%
2	灌草地	3902	39020m ²	按照 10kg/亩播撒草籽,58.5 亩灌草地播撒草籽 585kg	99%

管线植被恢复情况

加强管线的巡线工作，对植被覆盖率较低区域采取补种措施。

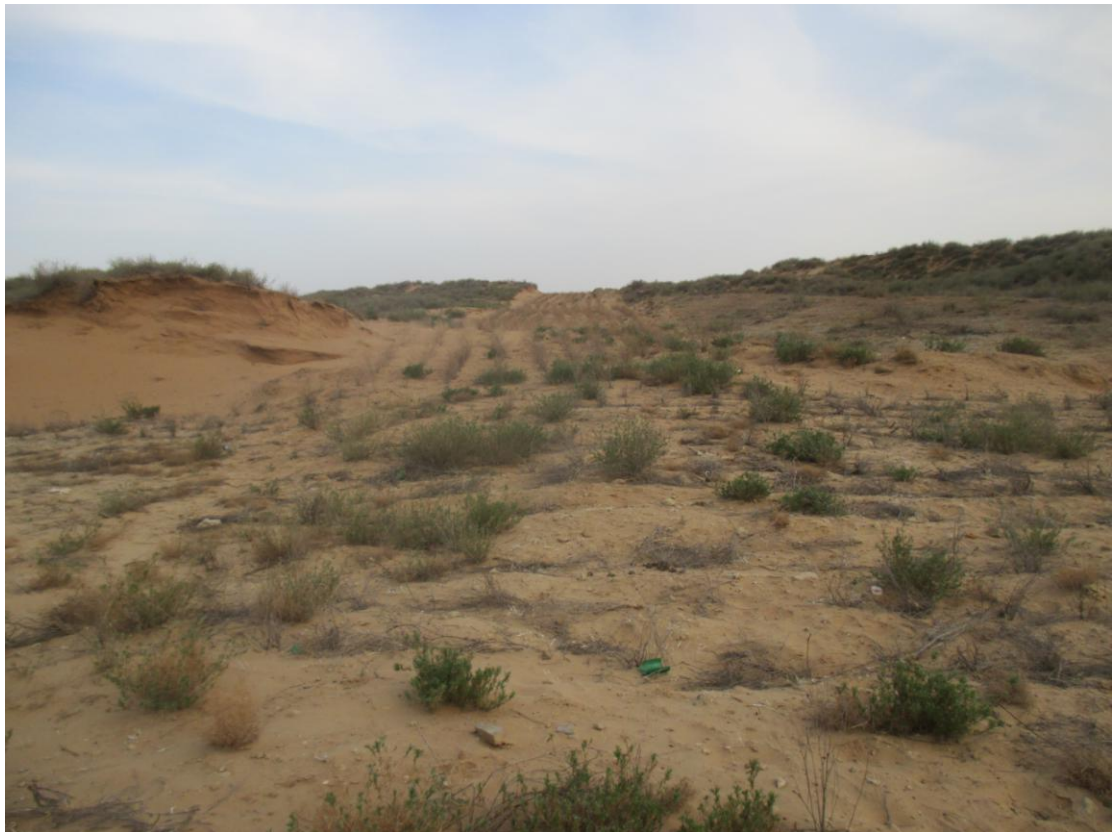
管线植被恢复情况
