建设项目竣工环境保护验收调查表

项目名称：苏 11-32-71 至苏 11-30-74 管线工程

建设单位：中国石油集团长城钻探工程有限公司
苏里格气田分公司

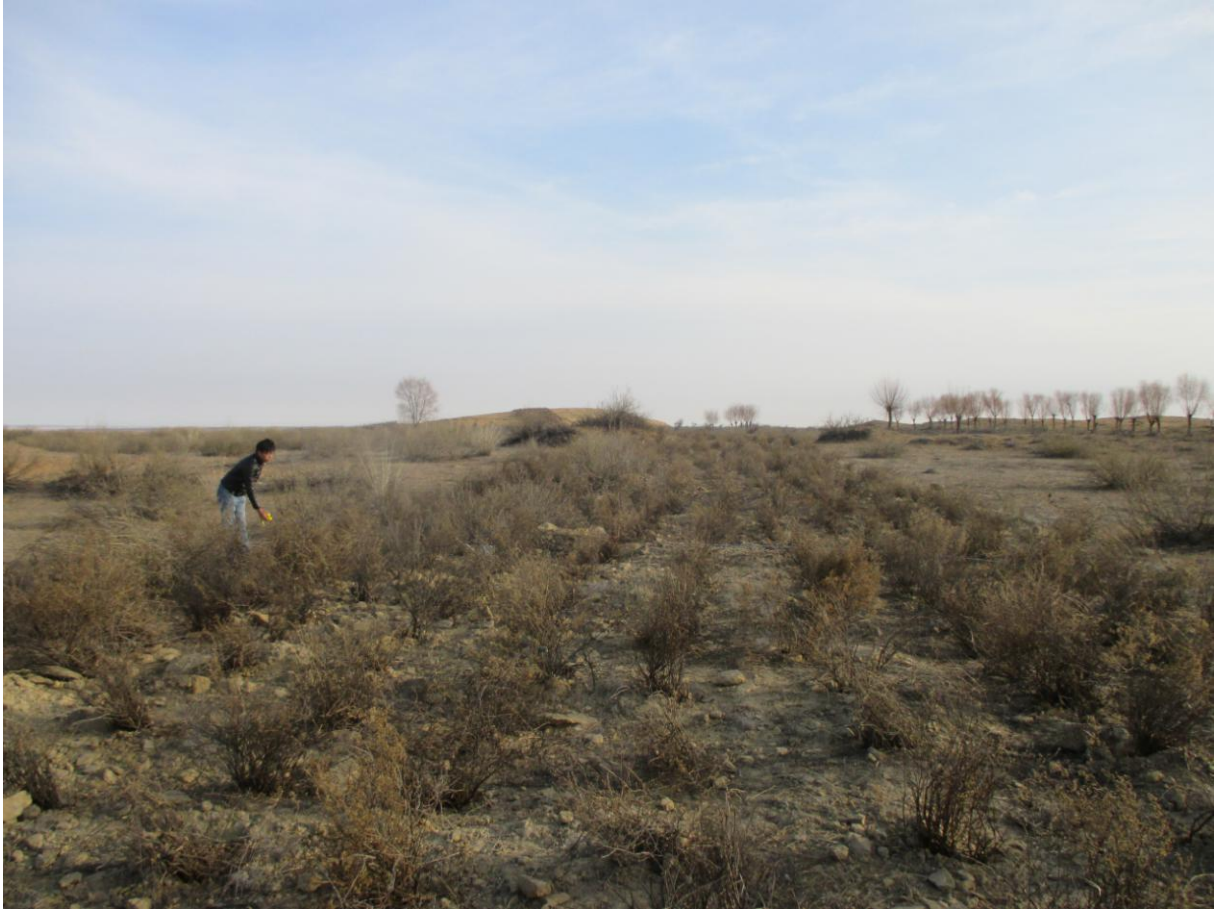
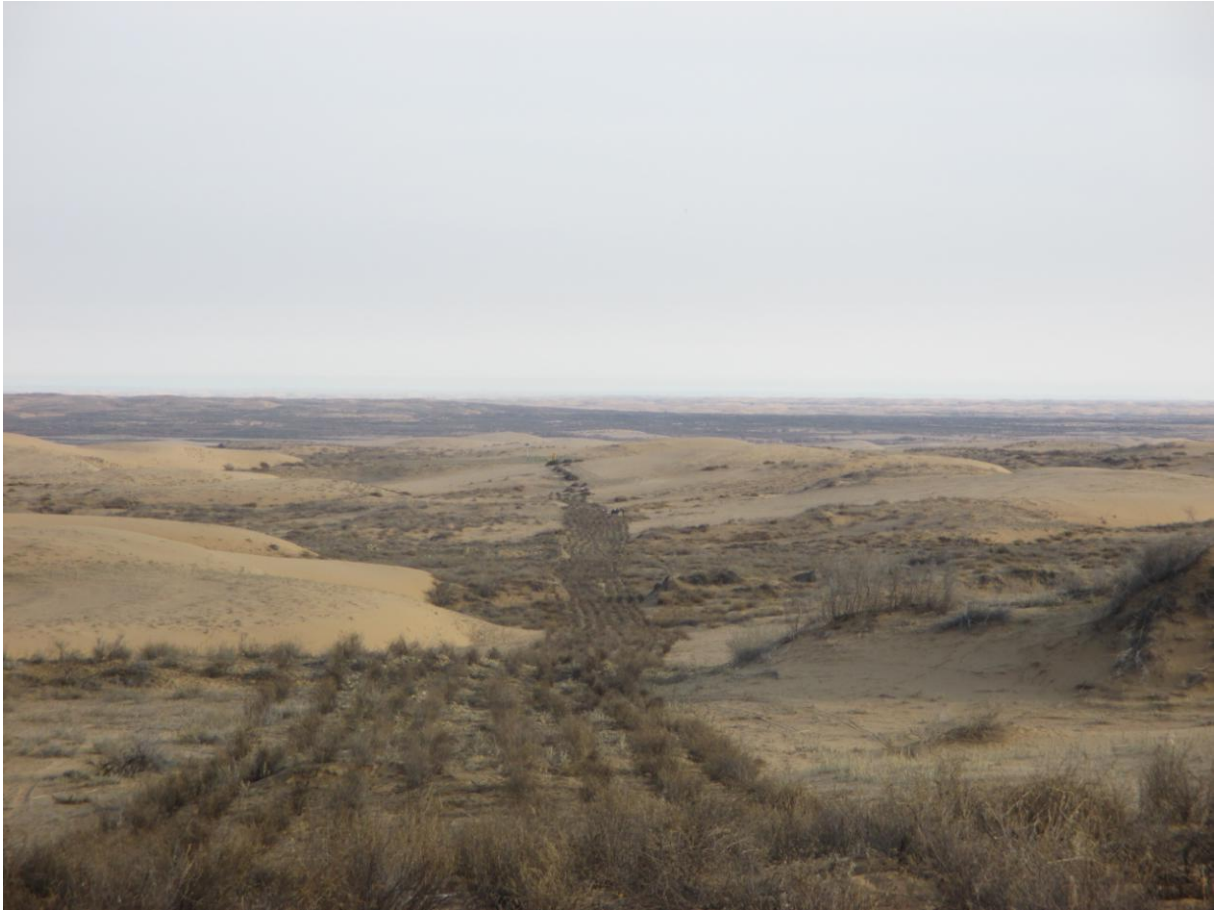
现场照片：

该项目根据管线周边环境采取不同防护措施对管线作施工作业带进行植被恢复。

序号	占地类型	占地面积 (m ²)	恢复措施	恢复率
1	沙地	9290	作业带采用插播沙蒿网格(1m×1m)进行植被恢复作业,并播撒沙蒿、柠条等适宜当地植被恢复的草籽 139kg。	100%
2	灌草地	7350	按照 10kg/亩播撒草籽 11.0 亩灌草地播撒草籽 110kg	100%
