建设项目竣工环境保护验收调查报告表

项目名称：苏东 35 集气站站外管线建设工程

建设单位：中国石油天然气股份有限公司

鄂尔多斯市则渊技术咨询有限责任公司

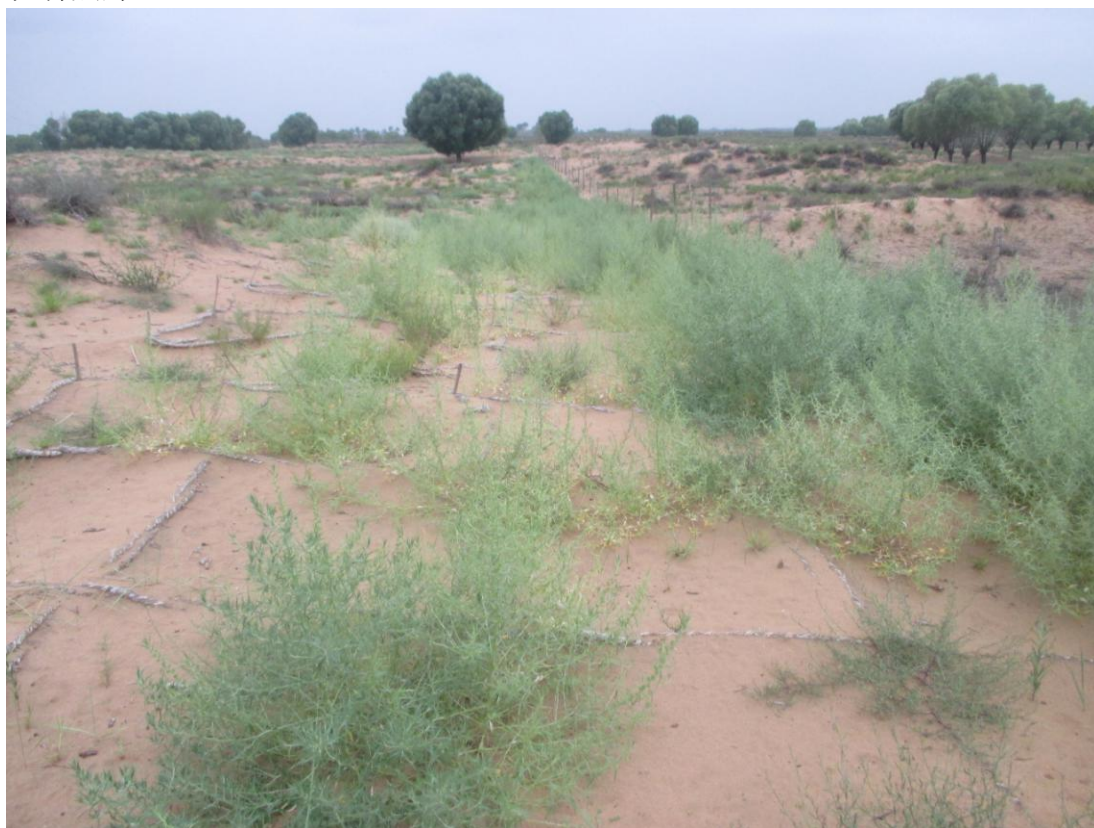
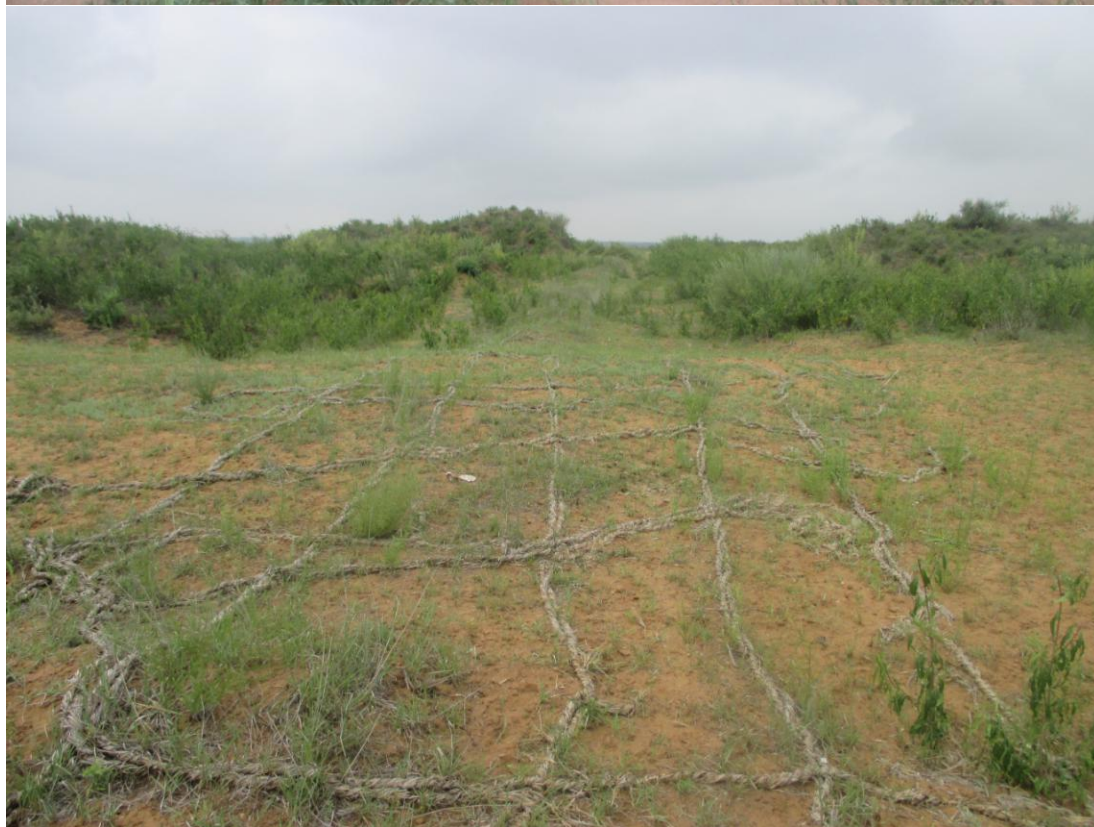
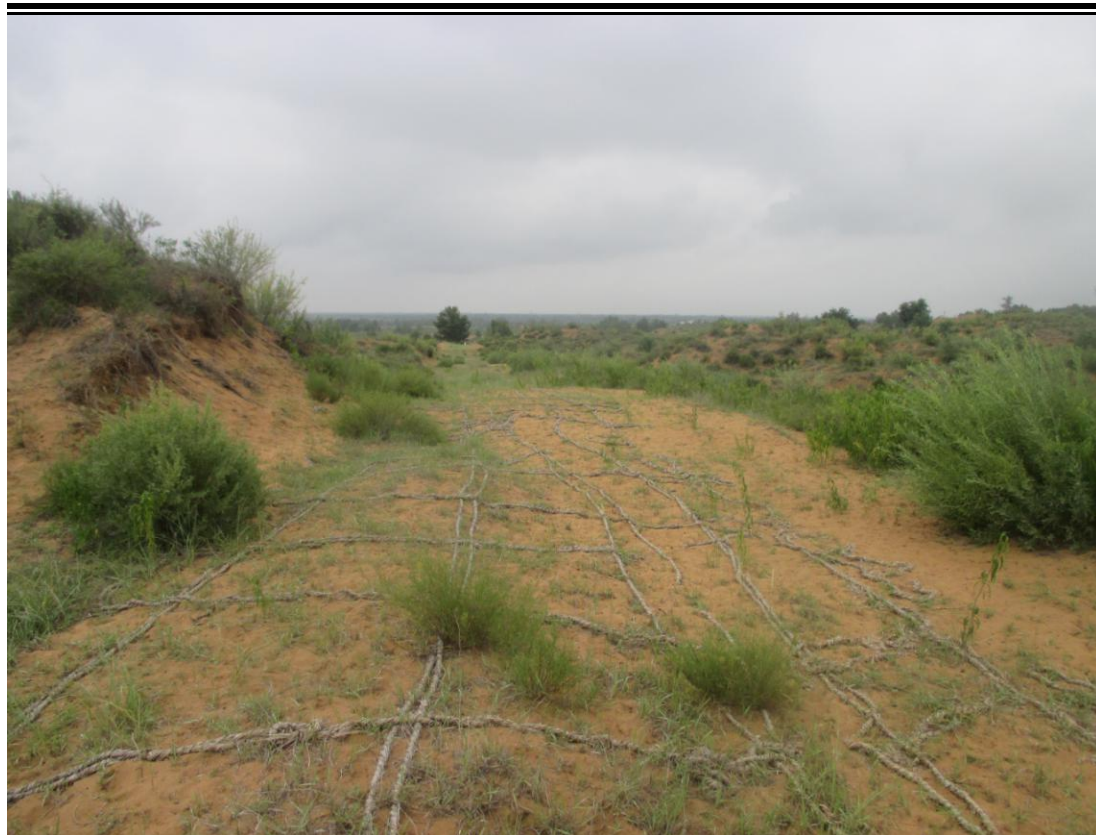
现场照片：

施工过程中严格控制施工范围，表土分层开挖、原顺回填，提高植被成活率。

该项目根据管线周边环境采取不同防护措施对管线作施工工业带进行植被恢复。

占地类型	占地面积	恢复措施	恢复率
沙地	12500m ²	插播沙蒿网格（1m×1m）进行植被恢复作业，并播撒沙蒿、柠条等事宜当地植被恢复的草籽，按照 10kg/亩播撒草籽，共 187.5kg	100%
草地	8300m ²	按照 10kg/亩播撒草籽，共计播撒草籽 124.5kg	100%
