建设项目竣工环境保护验收调查报告表

项目名称：第一采气厂 2020 年乌审旗单井建设项目（五）

建设单位：中国石油天然气股份有限公司长庆油田分公司
第一采气厂

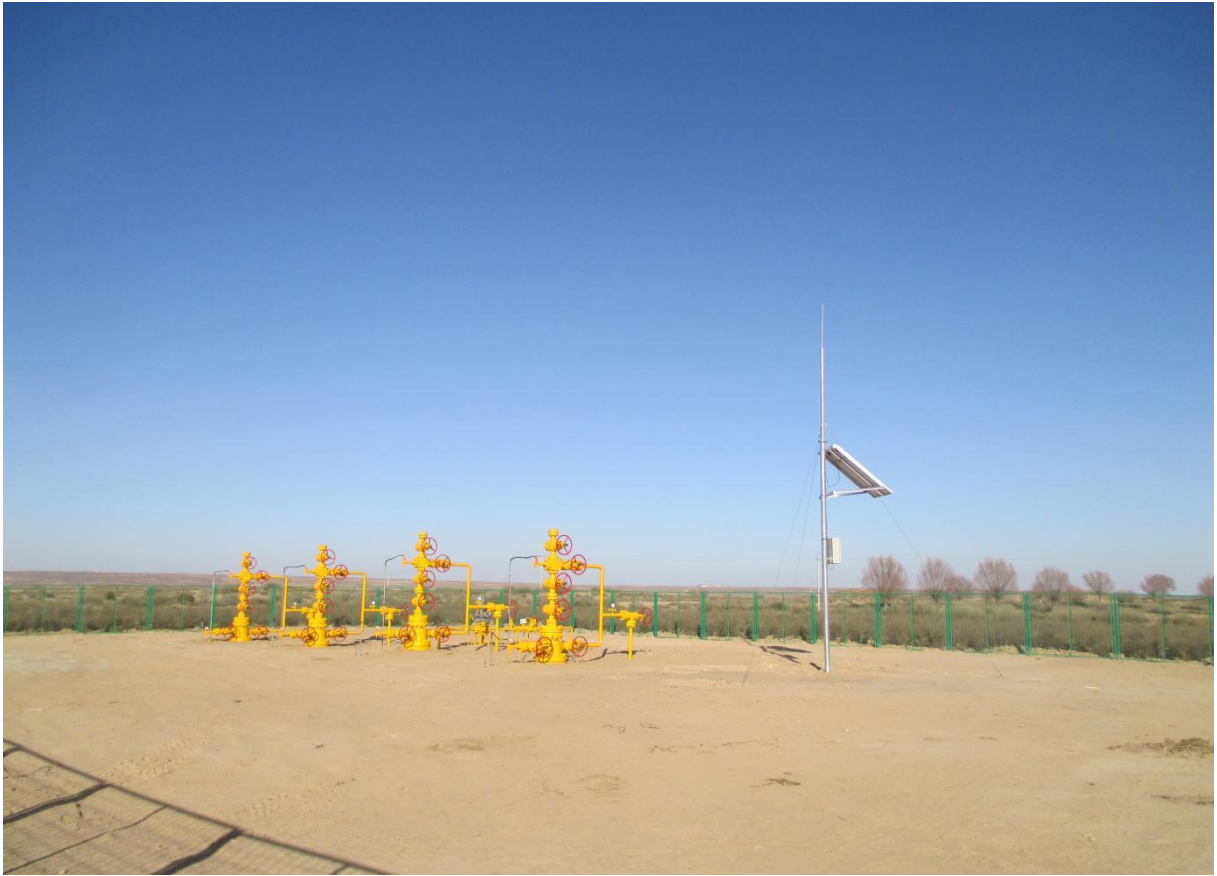
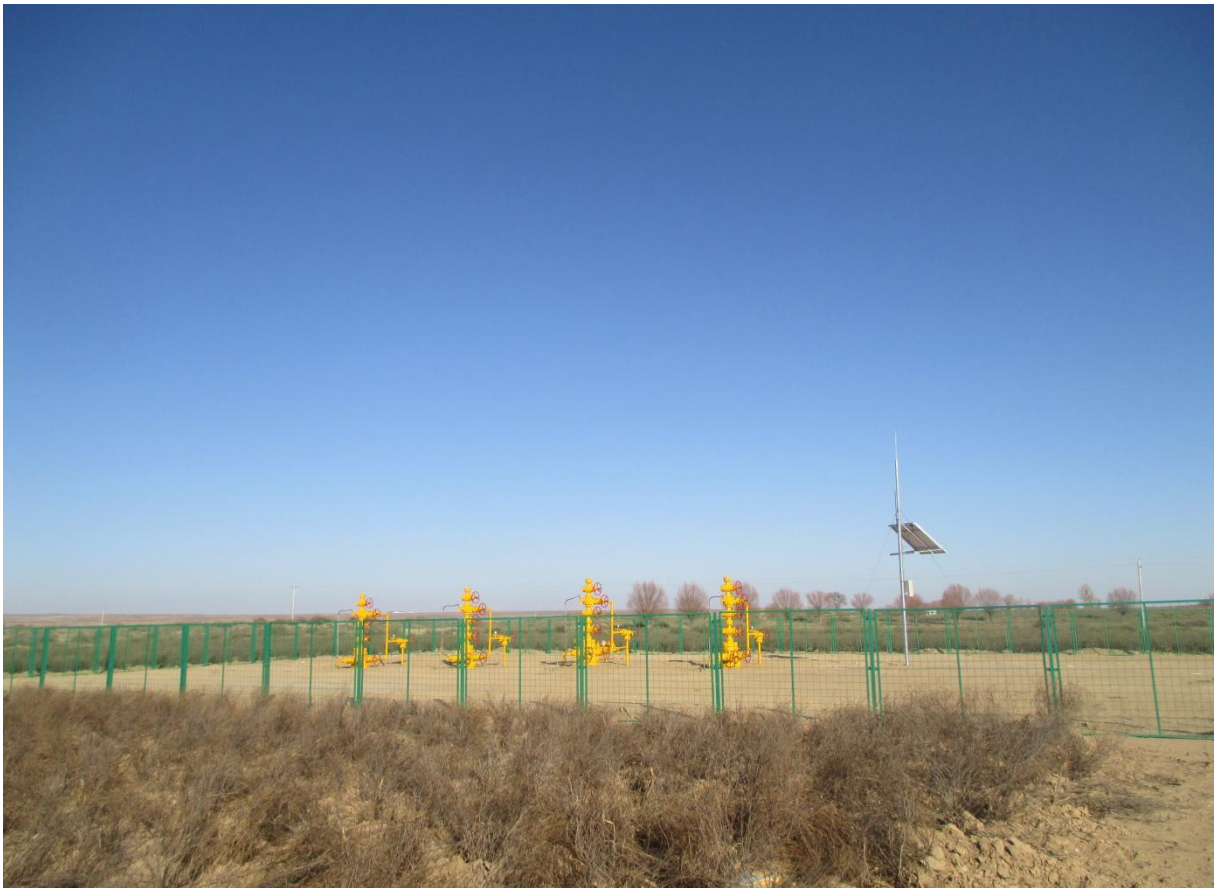
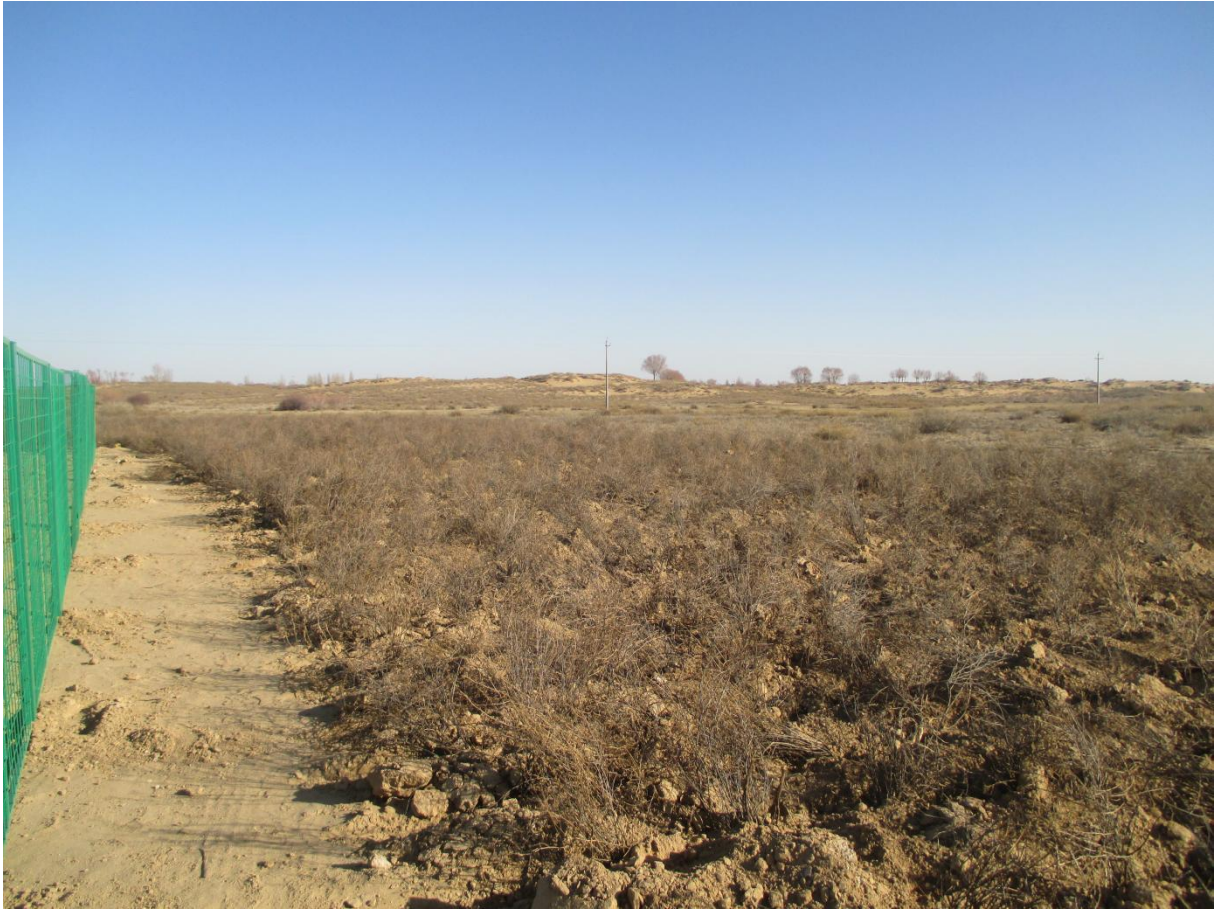
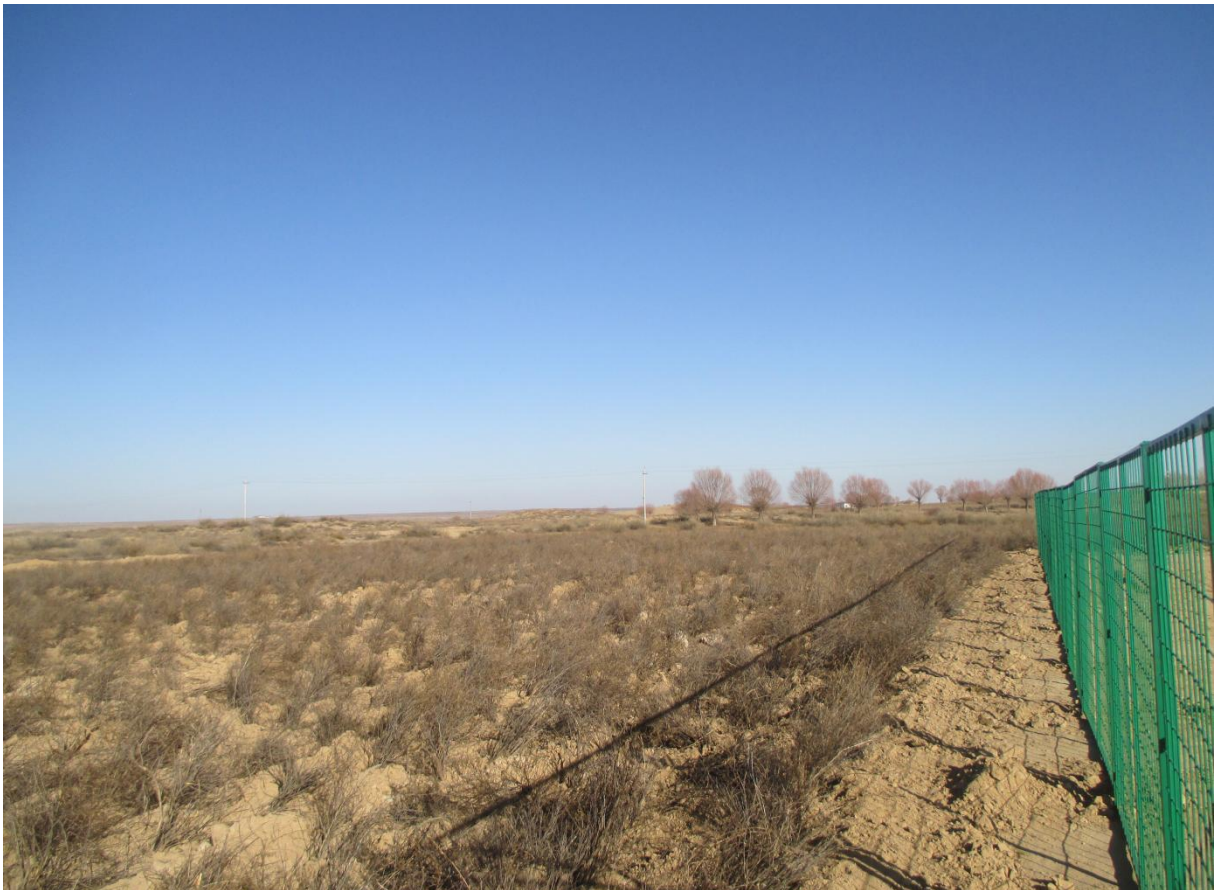
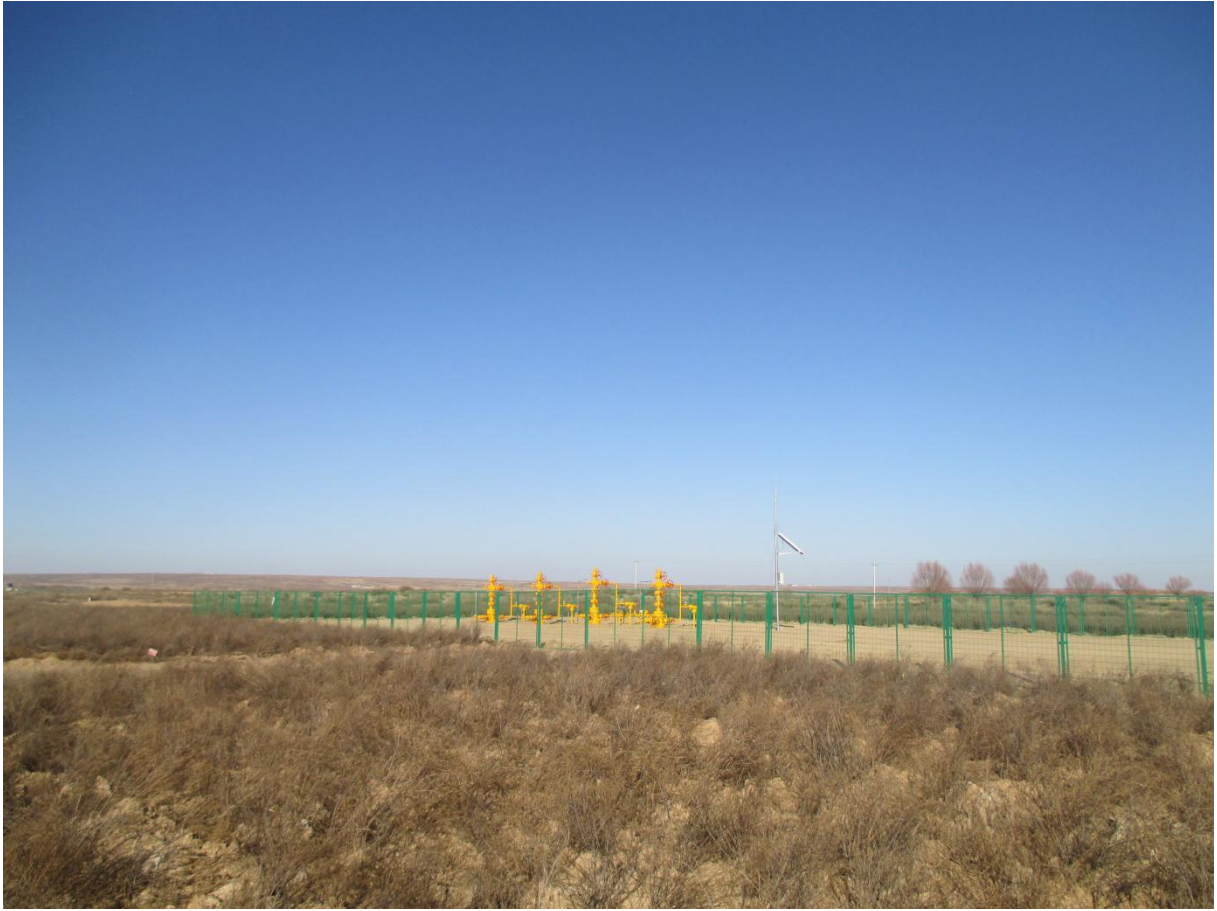
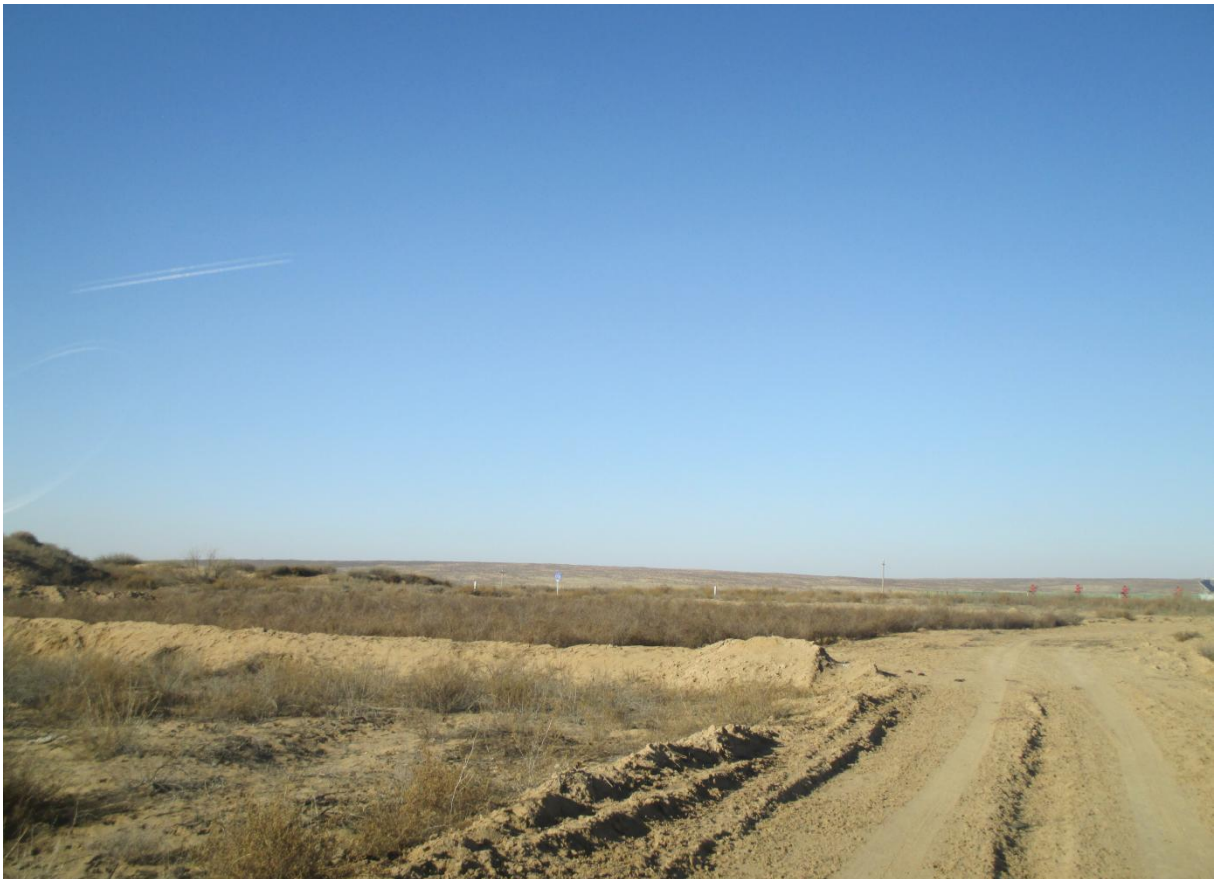
井场植被恢复情况

该项目根据周边环境采取不同防护措施对施工作业带进行植被恢复；施工场地采用种植沙蒿播撒草籽。具体情况如下：

临时占地类型	临时占地面积	恢复措施	恢复面积	治理率
灌草地	26313m ²	按照 10kg/亩播撒草籽，39.5 亩灌草地播撒草籽 395kg	26313m ²	100%
沙地	2312m ³	扦插防风固沙网格，并按照 10kg/亩播撒草籽，3.4 亩沙地播撒草籽 34kg	2312m ³	100%

加强井场巡检工作，对植被覆盖率较低区域采取补种措施。
