中国石油集团长城钻探工程有限公司苏里格气田分公司
2021年第一批天然气采气井及管线项目

竣工环境保护验收调查报告表

建设单位：中国石油集团长城钻探工程有限公司苏里格
气田分公司

编制单位：鄂尔多斯市汇鑫工程环境监理有限责任公司

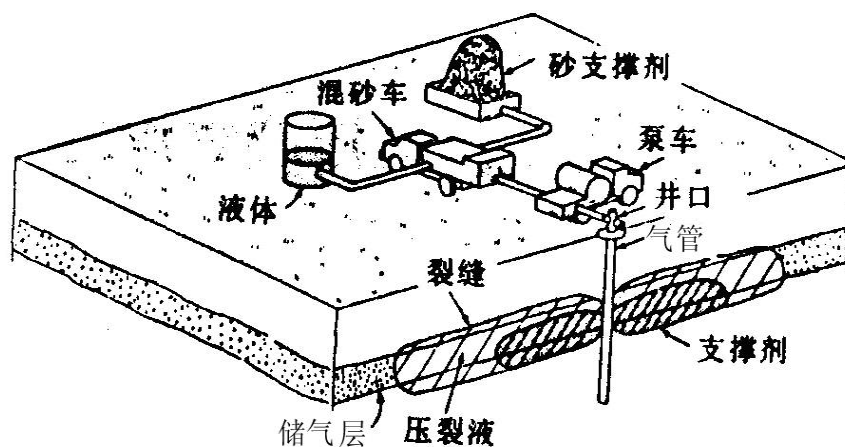
压裂作业示意图

⑤压裂：本项目压裂采用加砂压裂方式，以石英砂作为压裂支撑剂，通过高压泵车将压裂液注入目的层，在目的层铺制形成一条疏松的油气高渗透带，加快地层流体流向井筒的速率。

⑥试井：在射孔、压裂作业后，利用测试放喷专用管线将井内天然气引至放喷池点火燃烧对气井进行产量测试的过程。

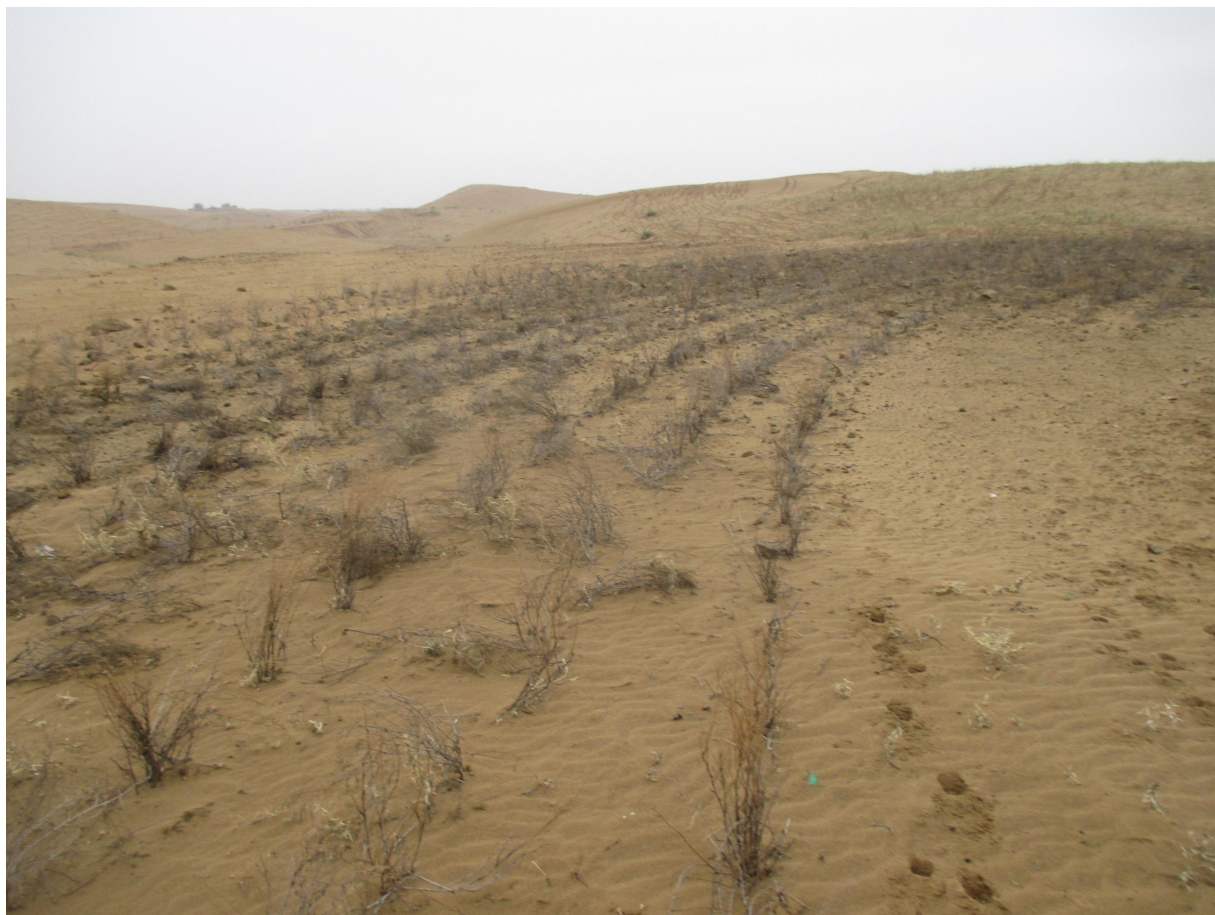
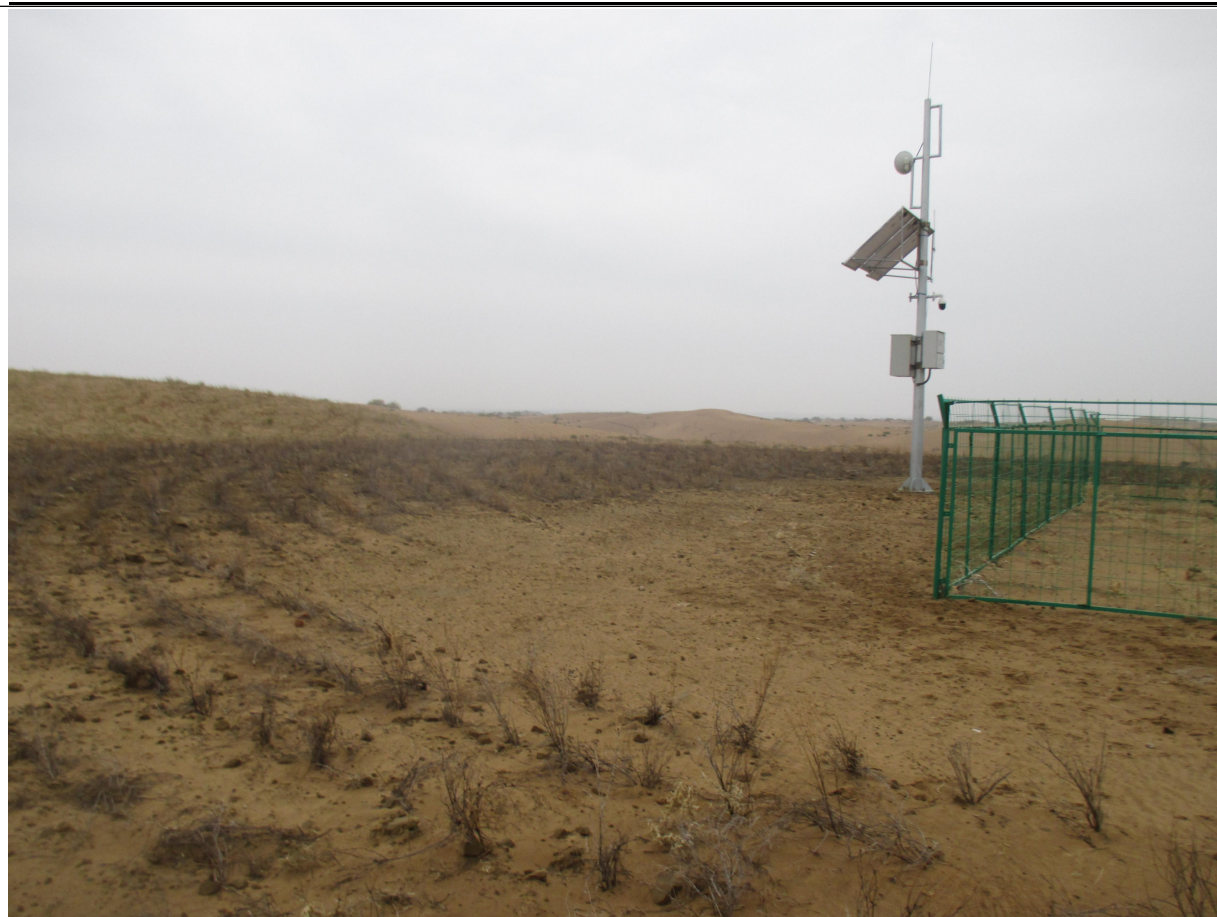
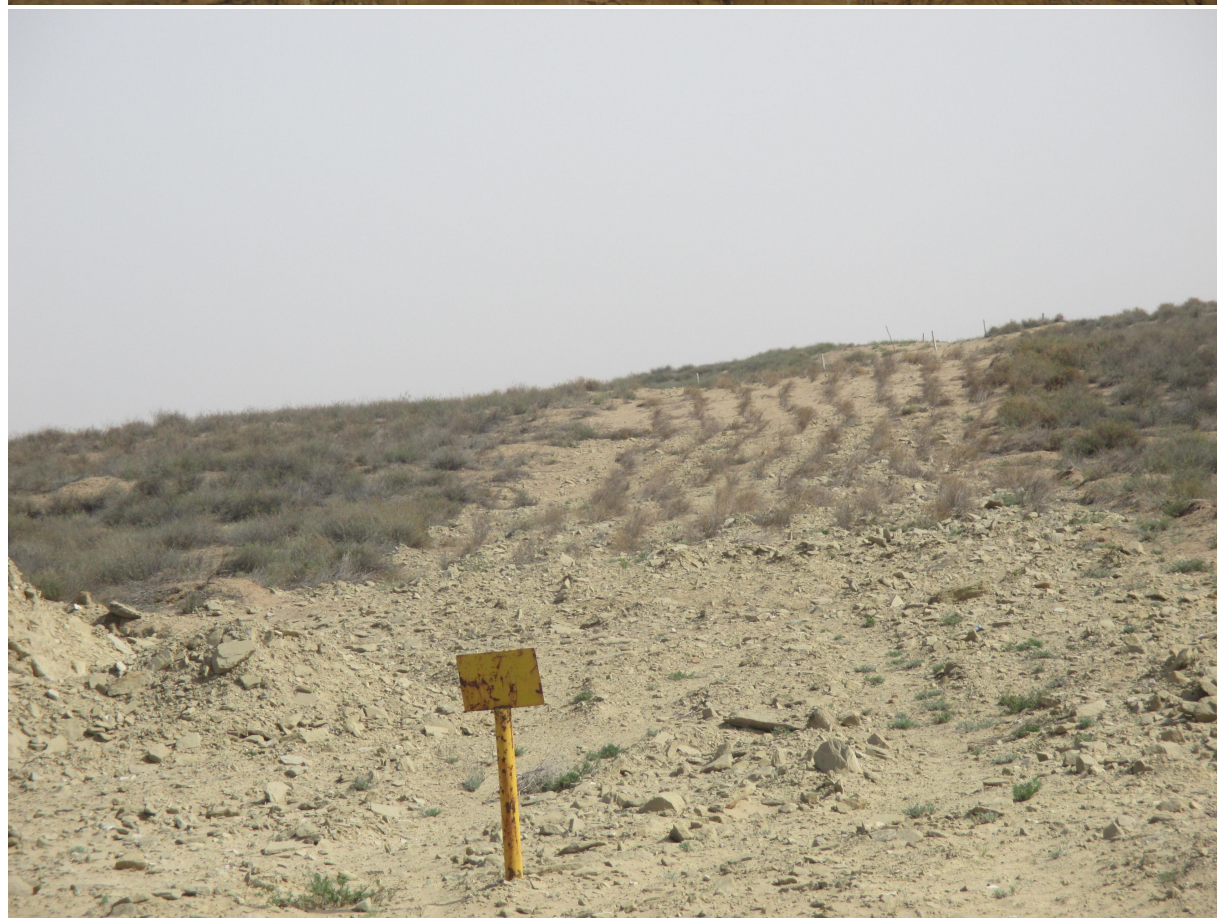
现场照片：

临时占地面积 (m ²)	占地 类型	恢复面积 (m ²)	恢复措施
36340	沙地	36340	临时占地采用插播沙蒿网格（0.8m×0.3m）进行植被恢复作业，并播撒沙蒿、柠条等事宜当地植被恢复的草籽。
	草地		临时占地进行植被恢复播撒沙蒿、柠条等事宜当地植被恢复的草籽。

(1) 加强对植被恢复情况调查，对植被成活率较低的区域进行补种，确保植被成活。加快对剩余临时占地的植被恢复进度。

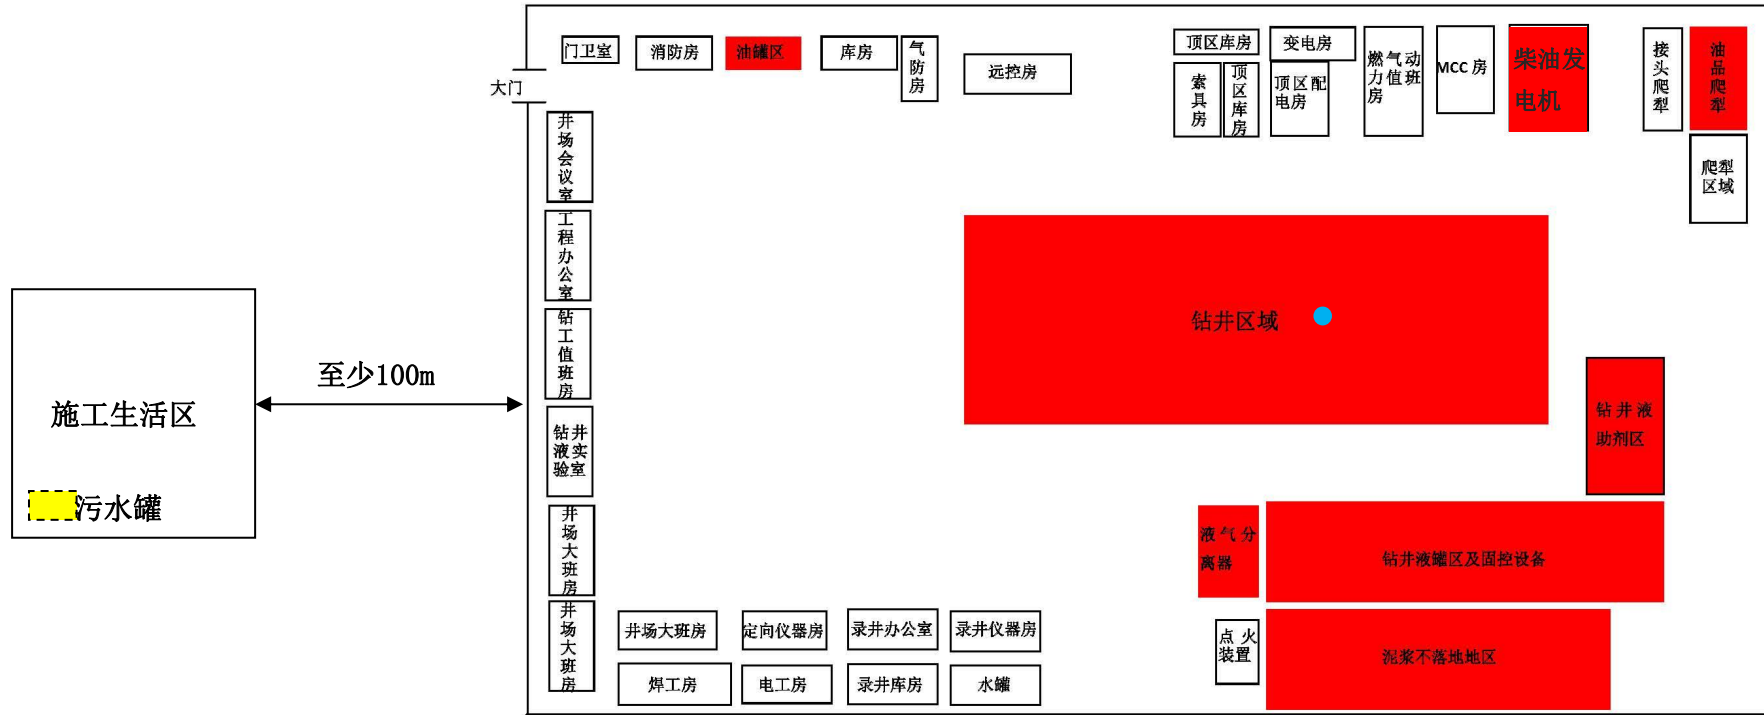
附图2 项目施工期平面布置示意图

项目运营期气田井场无人值守，场地做平整处理，平面布置根据《石油天然气工程设计防火规范》（GB50183-2015）考虑安全防火间距，单井场征地按照40m×30m来计，井场外围设置铁栅栏围墙，平面布置图见附图2。
