中国石油集团长城钻探工程有限公司苏里格气田分公司
2021年第二批天然气采气井及管线项目

竣工环境保护验收调查报告表

建设单位：中国石油集团长城钻探工程有限公司苏里格
气田分公司

编制单位：鄂尔多斯市汇鑫工程环境监理有限责任公司

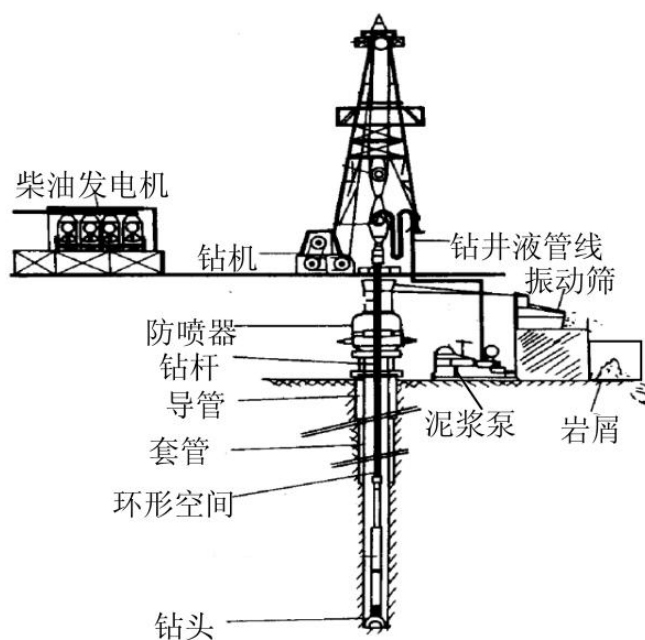
钻井作业示意图

本项目直井采用二开钻进，水平井采用三开钻进。钻井液经管线注入钻杆，通过钻杆到达钻头进入切削层面；钻杆上连有螺旋输送装置，通过钻头而切下的岩屑与钻井液混合通过螺旋输送装置到达地面；产生的岩屑和钻井泥浆利用振动筛分，分离的钻井泥浆经处理后再次通过泥浆泵进入井。整个过程循环进行，不断加深进尺，直至目的井深。钻井中途会停钻，以起下钻具、更换钻头、检修设备等。

本项目采用表层套管+油层套团+水泥浆固井。表层套管上安装防喷器预防井喷，防喷器之上装泥浆导管。钻机钻到目的层后，下放油层套管，主要起到稳定井壁，同时为油气输送提供通道。水泥浆经过固井泵加压，通过管线注入完成固井。

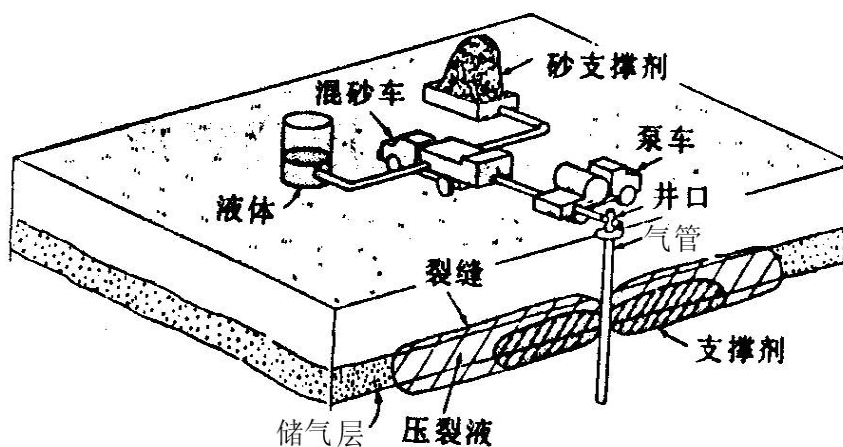
压裂作业示意图

⑤压裂：本项目压裂采用加砂压裂方式，以石英砂作为压裂支撑剂，通过高压泵车将压裂液注入目的层，在目的层铺制形成一条疏松的油气高渗透带，加快地层流体流向井筒的速率。

⑥试井：在射孔、压裂作业后，利用测试放喷专用管线将井内天然气引至放喷池点火燃烧对气井进行产量测试的过程。

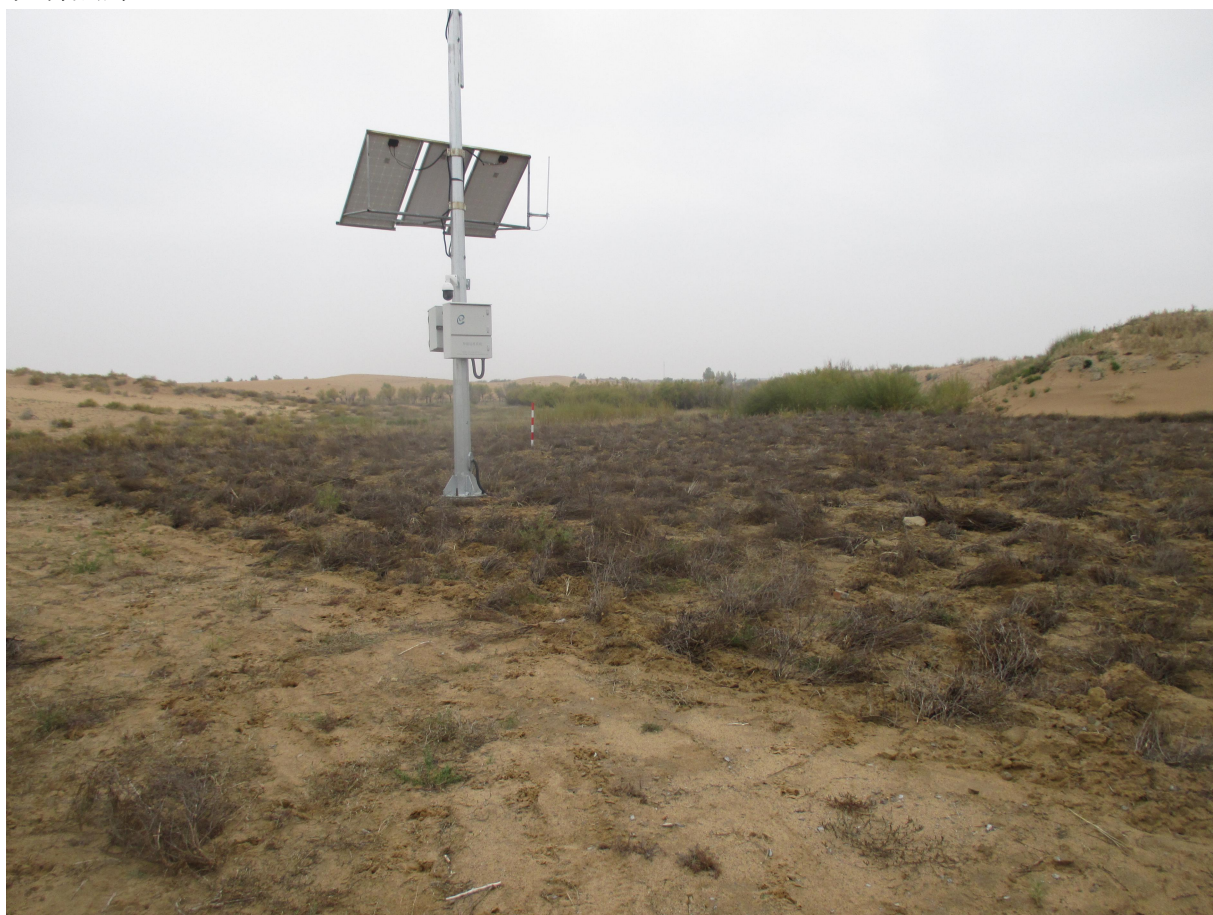
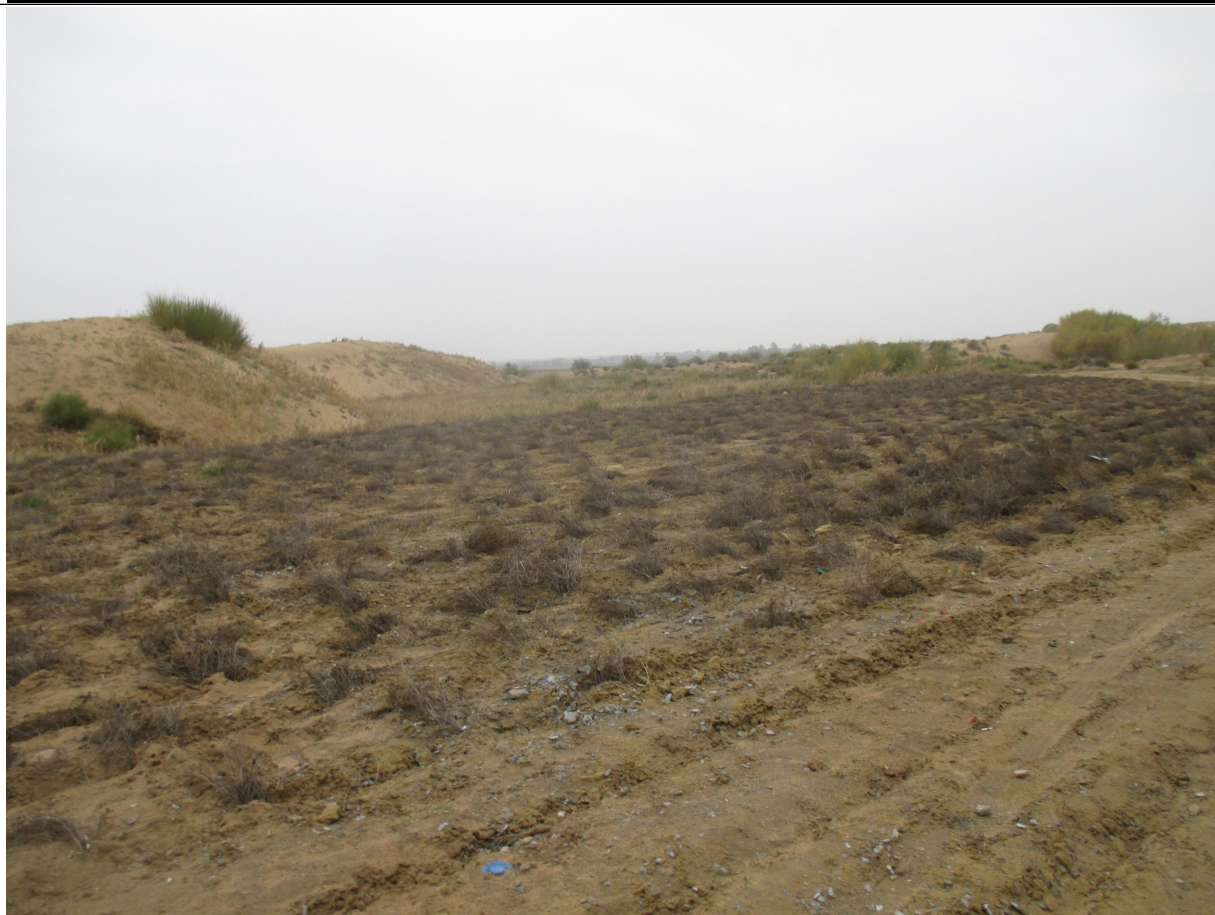
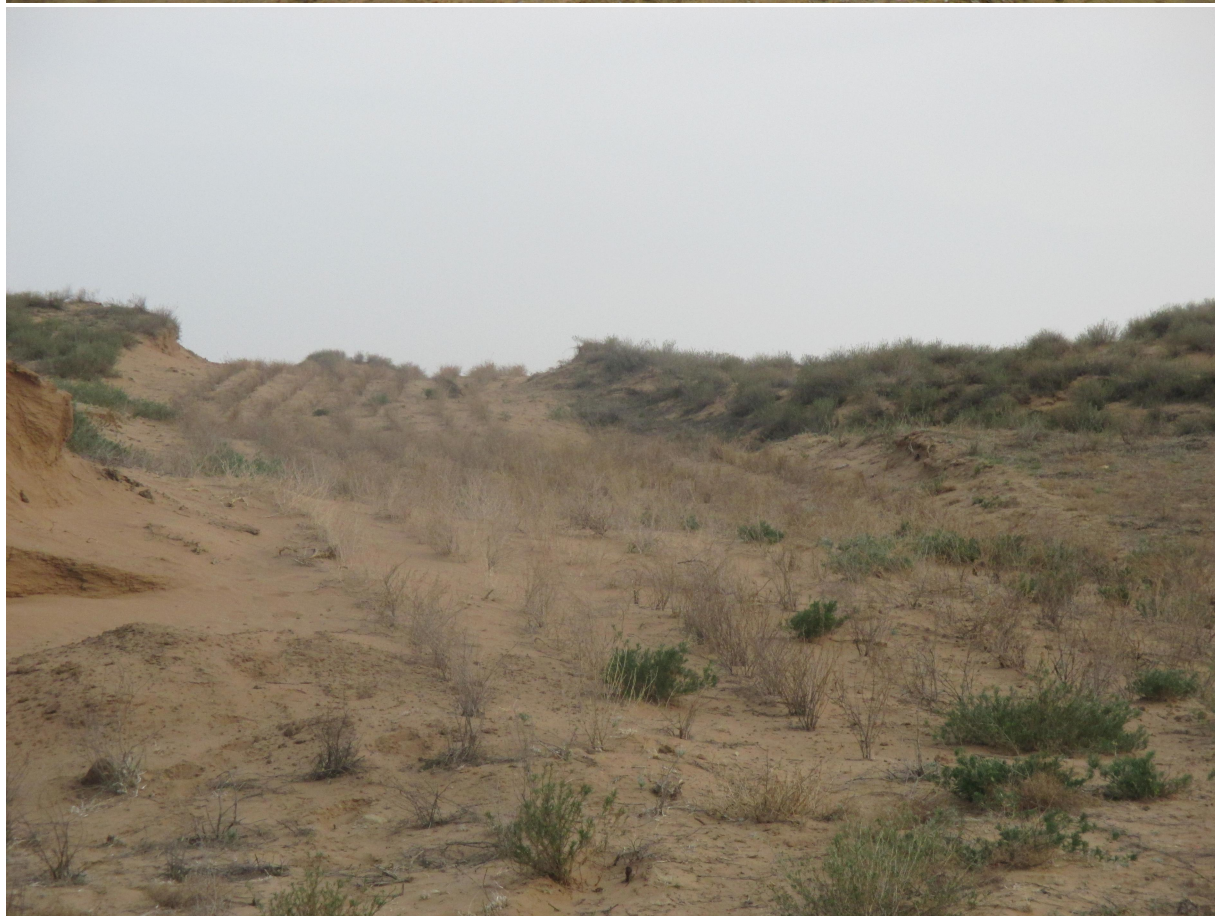
现场照片：

临时占地面积 (m ²)	占地 类型	恢复面积 (m ²)	恢复措施
75548	沙地	75548	临时占地采用插播沙蒿网格（0.8m×0.3m）进行植被恢复作业，并播撒沙蒿、柠条等事宜当地植被恢复的草籽。
	草地		临时占地进行植被恢复播撒沙蒿、柠条等事宜当地植被恢复的草籽。

(1) 加强对植被恢复情况调查，对植被成活率较低的区域进行补种，确保植被成活。加快对剩余临时占地的植被恢复进度。
