建设项目竣工环境保护验收调查报告表

项目名称：第三采气厂 2019 年乌审旗（第二批）
产能建设项目（三）

建设单位：中国石油天然气股份有限公司
长庆油田分公司第三采气厂

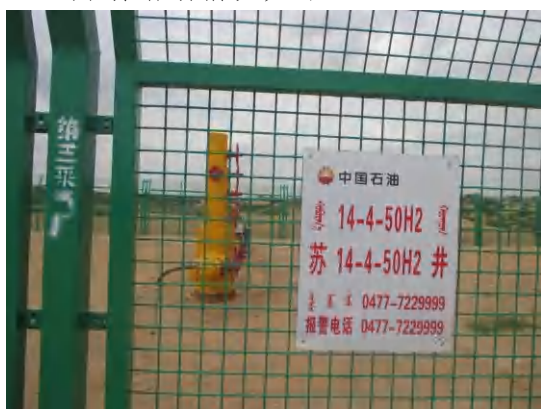
苏14-4-50H2

苏 14-4-50H1（未建）、苏 14-4-50H2、苏 14-4-49H2 井场：井场植被恢复率较低，现场遗留工业及生活垃圾、弃土堆等，发现该现象后，我调查单位立即通知建设单位联系施工单位对其进行清理，截止 11 月 2 日，施工单位已对该问题进行整改销项。

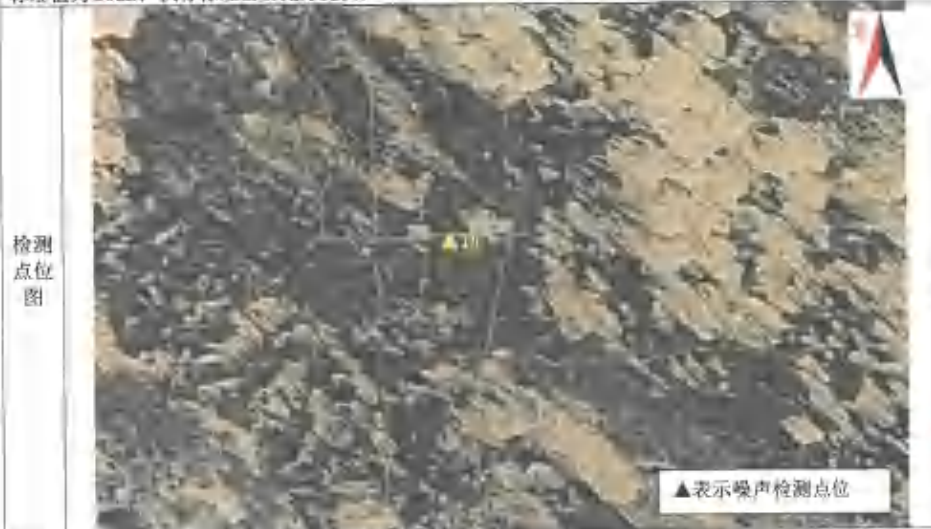
检测点位图

▲表示噪声检测点位
