建设项目竣工环境保护验收调查表

项目名称：苏 53 区块 4 口评价井管线工程

建设单位：中国石油集团长城钻探工程有限公司
苏里格气田分公司

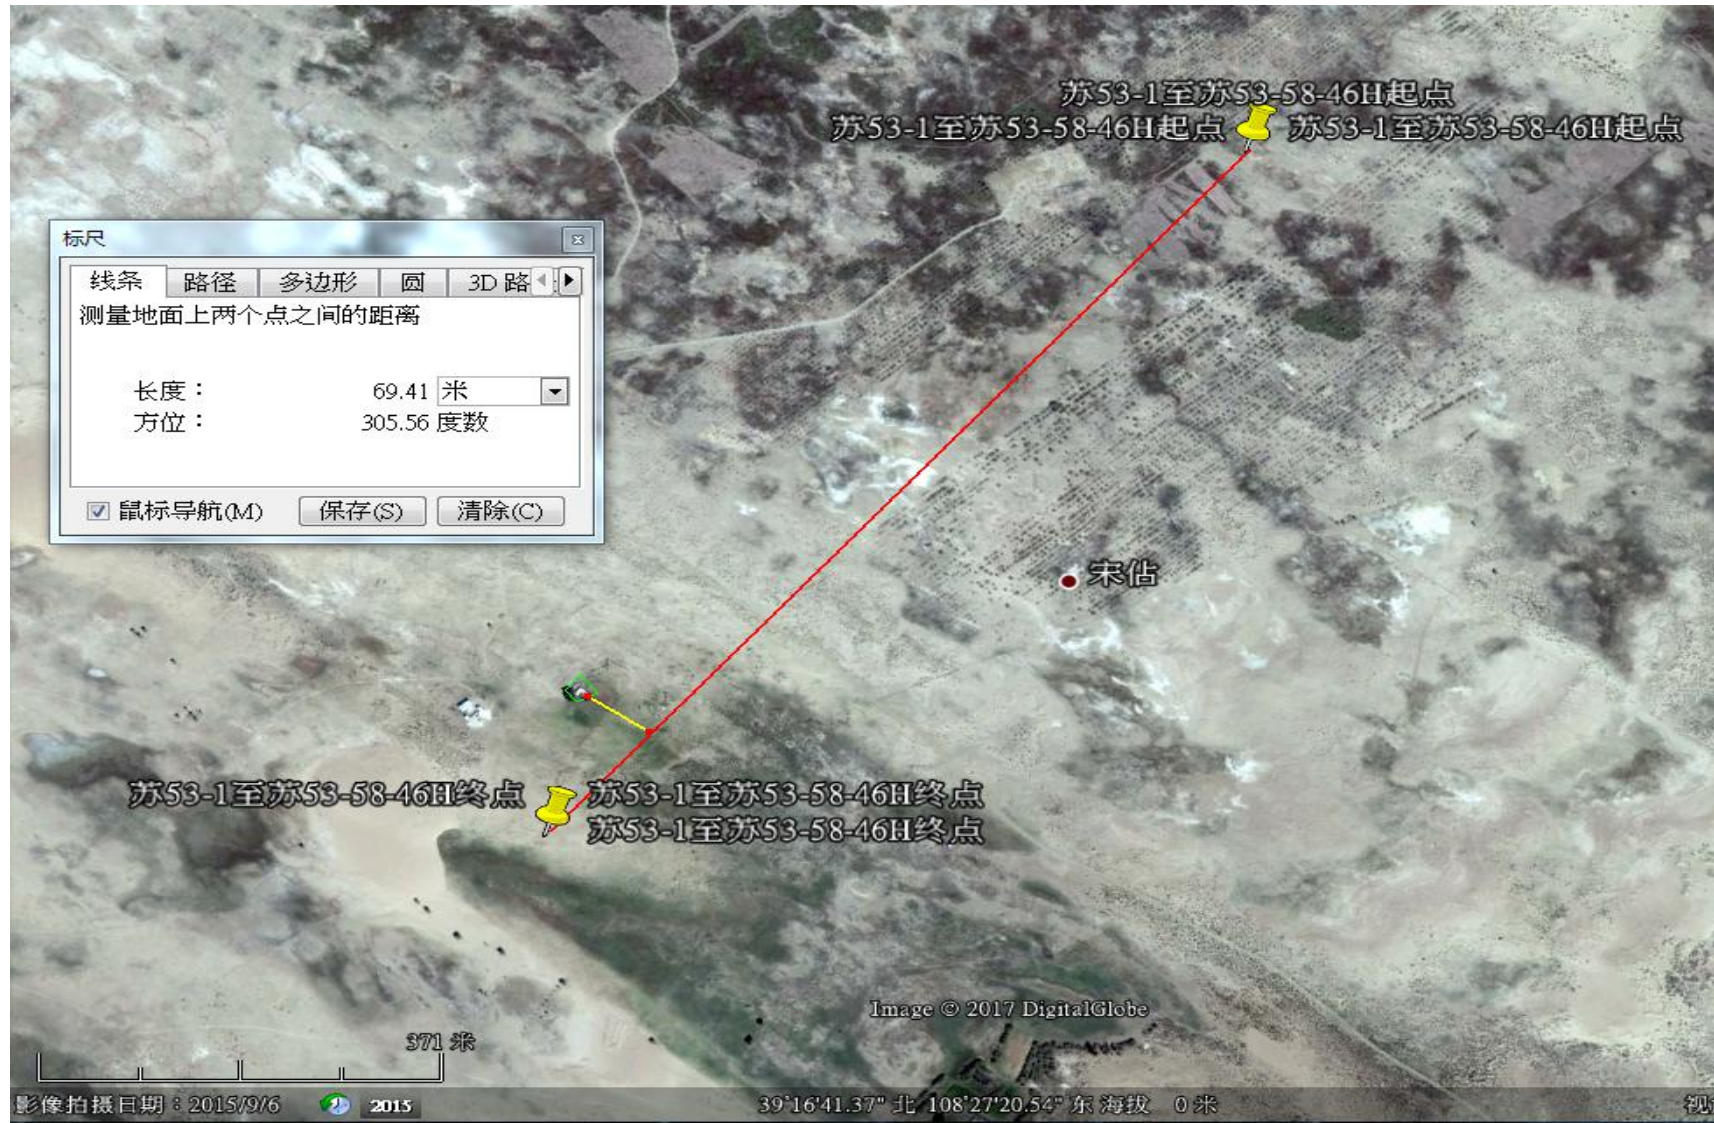
管线最近居名点

| 环境要素 | 保护对象 | | 相对管线 | | | 环保目标 |
|---|---|---|---|---|---|---|
| | 苏 53-1 至苏 53-58-46H | 1 户居民 | 西北 | 69 | 5 | |

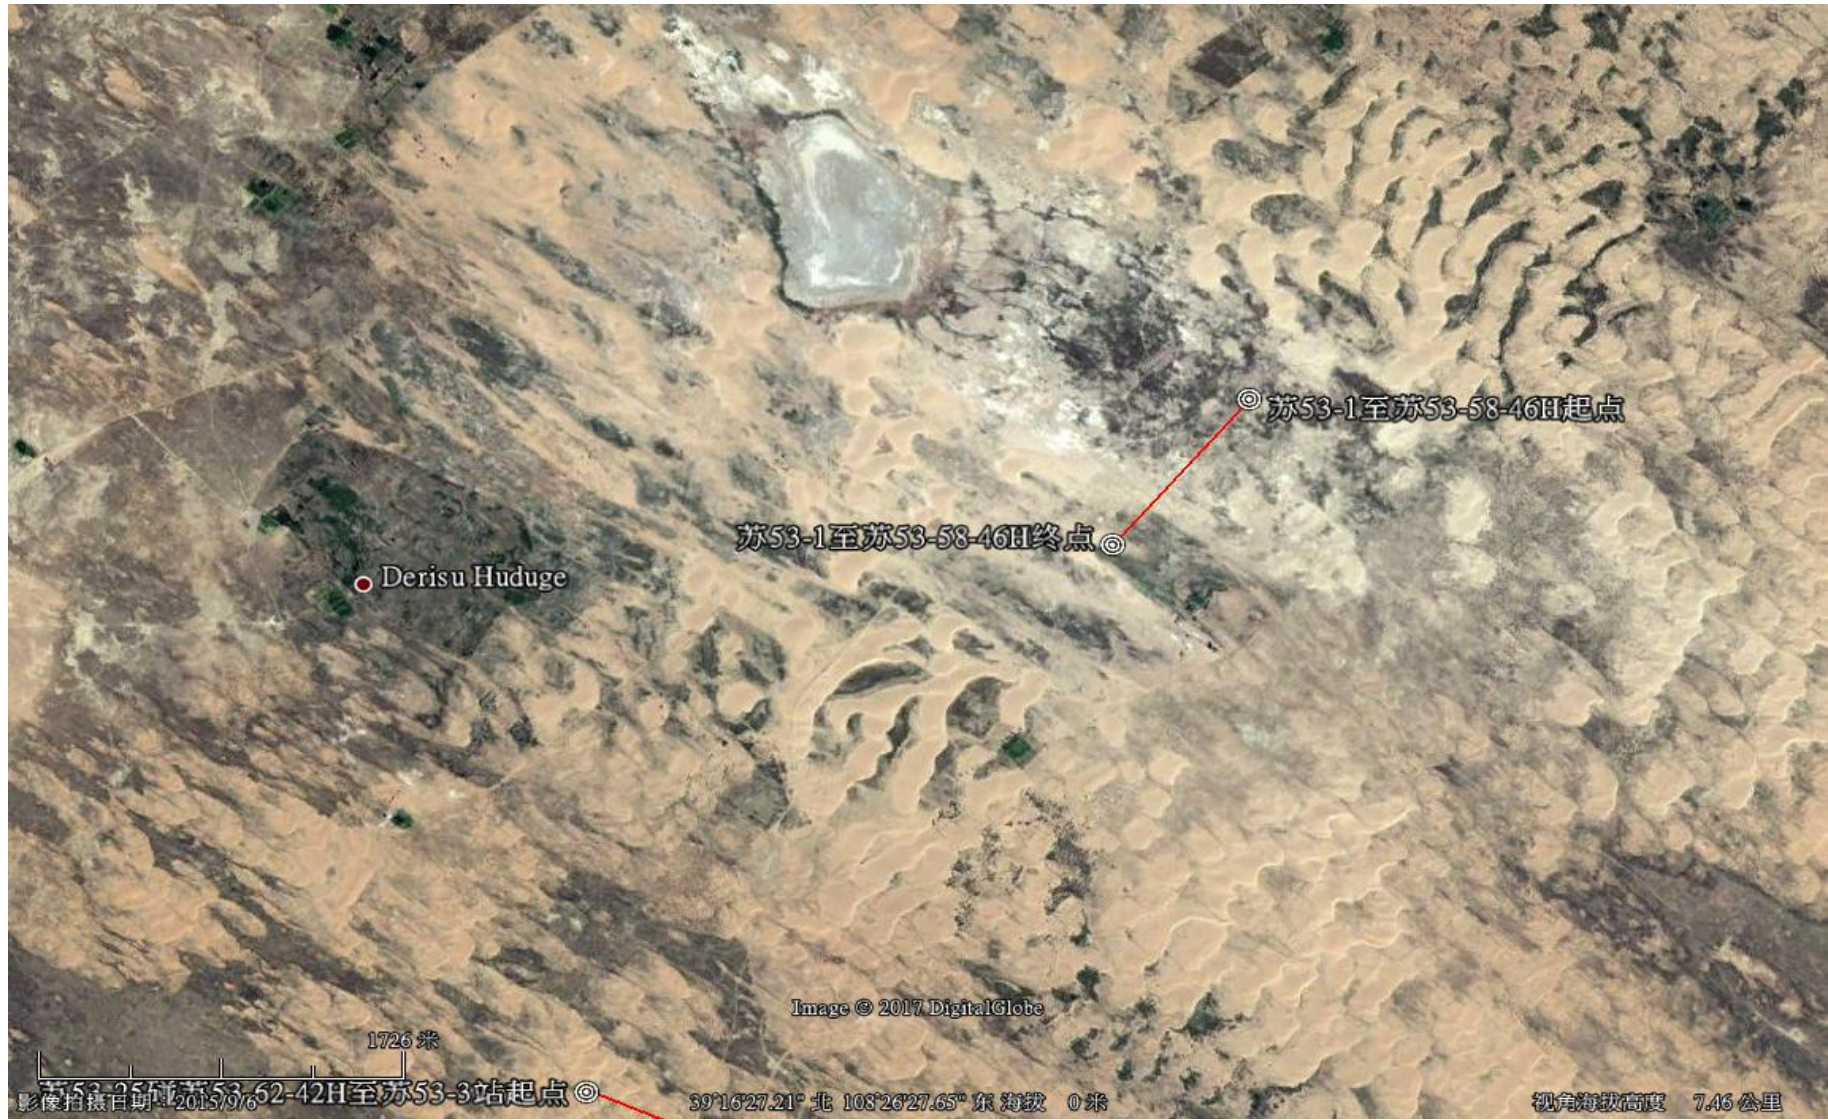
苏 53-1 至苏 53-58-46H 管线走向图

| 序号 | 管线名称 | 环评管线 起点坐标 | | 环评管线 末点坐标 | | 实际管线 起点坐标 | | 实际管线 末点坐标 | | 环评管 线长度 (m) | 实际管 线长度 (m) | 地理位 置 | 符合性说 明 |
|---|---|---|---|---|---|---|---|---|---|---|---|---|---|
| 1 | 苏53-1至苏53-58-46H | X | 19280532 | X | 19280105 | X | 19280536 | X | 19280109 | 867 | 867 | 苏吉、巴音淖 | 符合环评要求 |

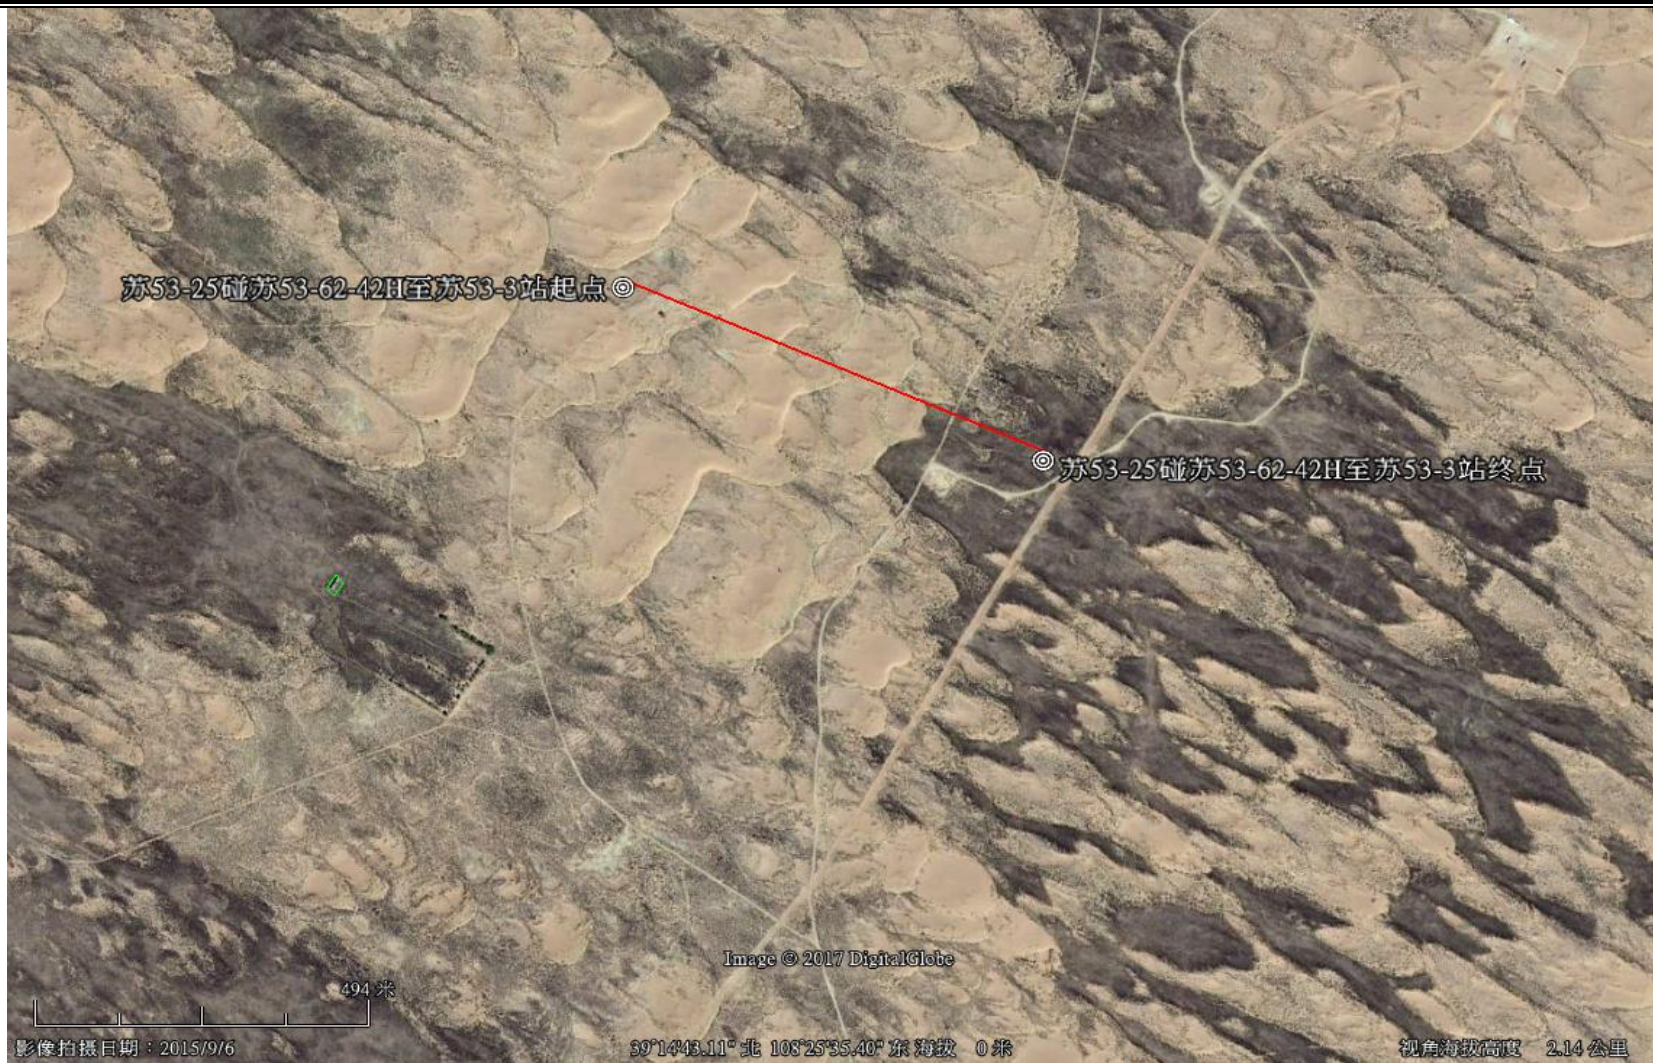
苏 53-25 碰苏 53-62-42H 至苏 53-3 站管线走向图

| 序号 | 管线名称 | 环评管线 起点坐标 | | 环评管线 末点坐标 | | 实际管线 起点坐标 | | 实际管线 末点坐标 | | 环评管 线长度 (m) | 实际管 线长度 (m) | 地理位 置 | 符合性说 明 |
|---|---|---|---|---|---|---|---|---|---|---|---|---|---|
| 3 | 苏53-25碰苏53-62-42H至苏53-3站管线 | X | 19277526 | X | 19278129 | X | 19277525 | X | 19278127 | 669 | 669 | 苏吉 | 符合环评要求 |

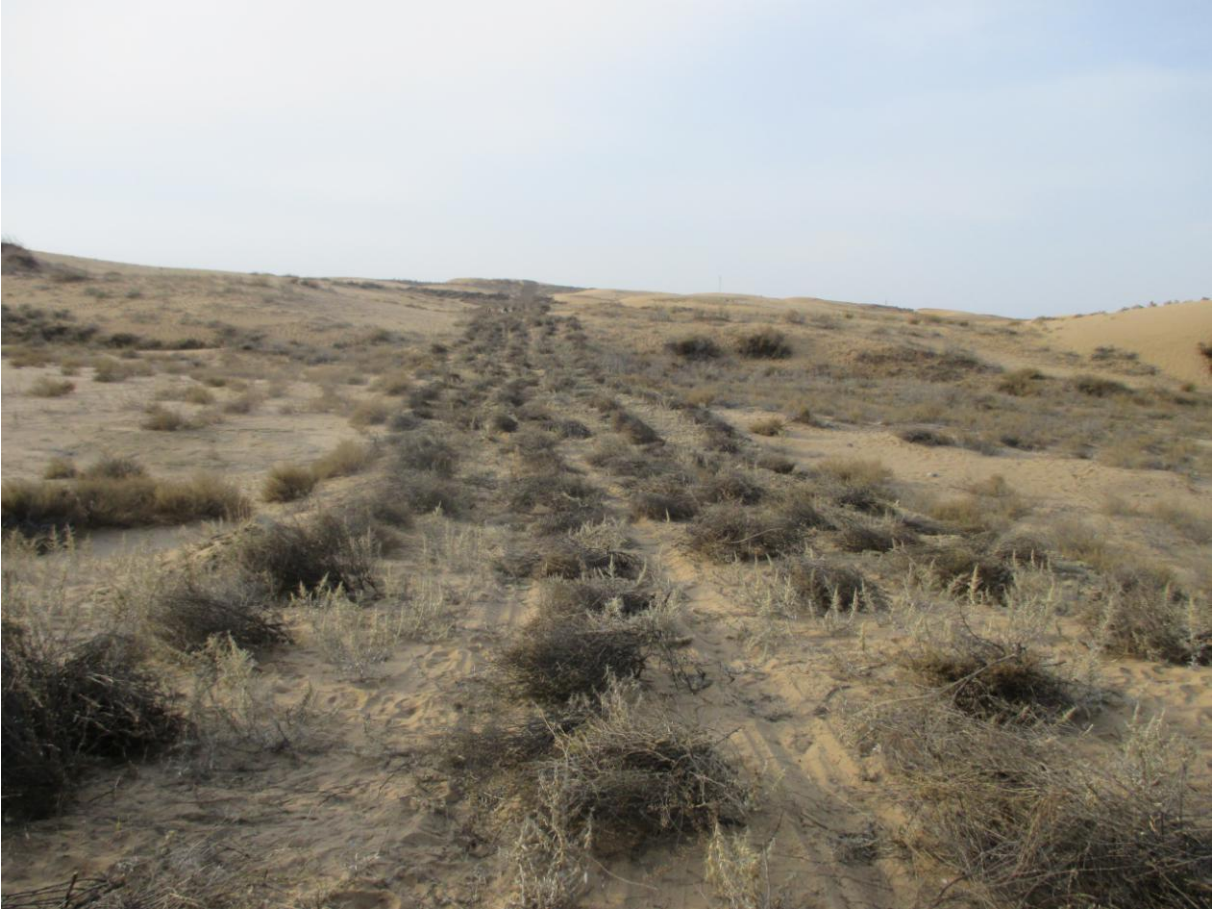
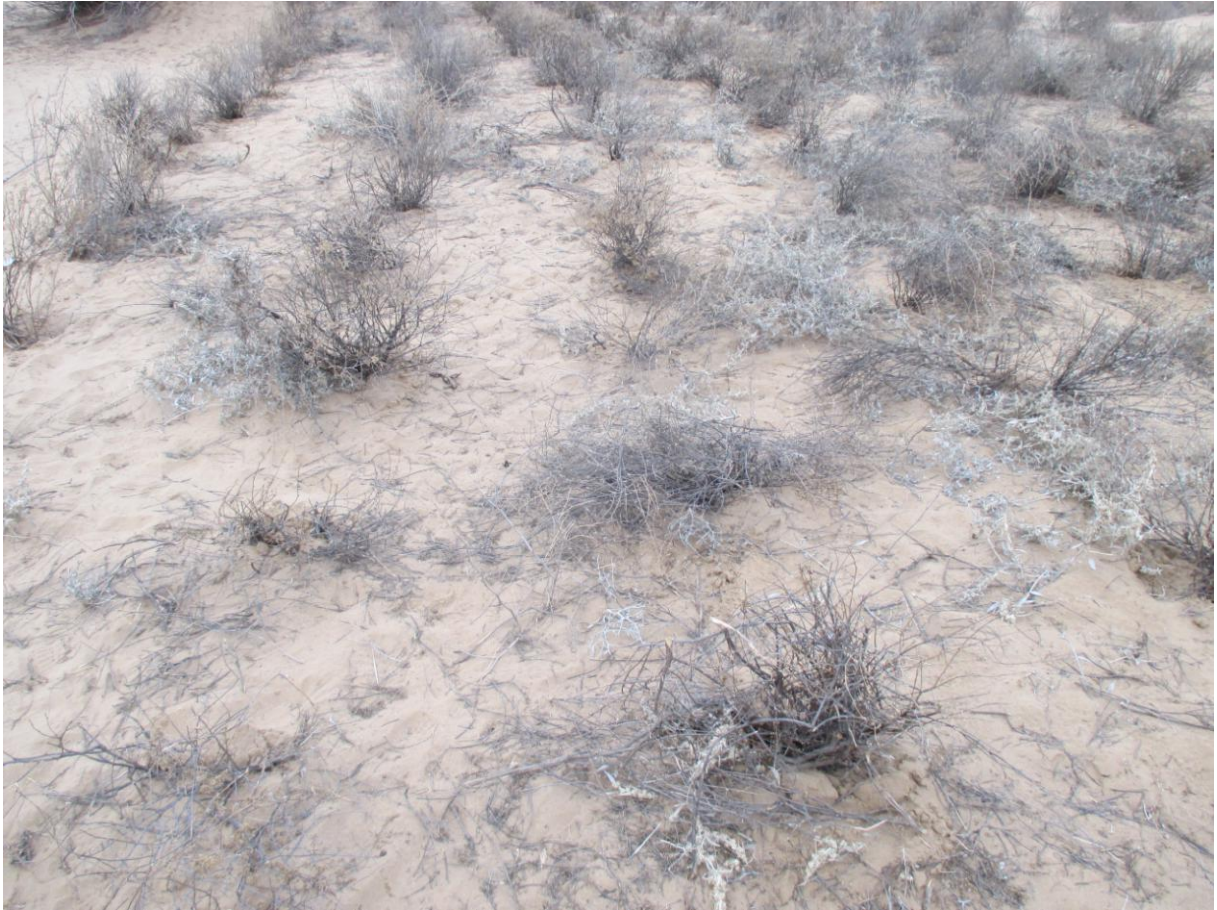
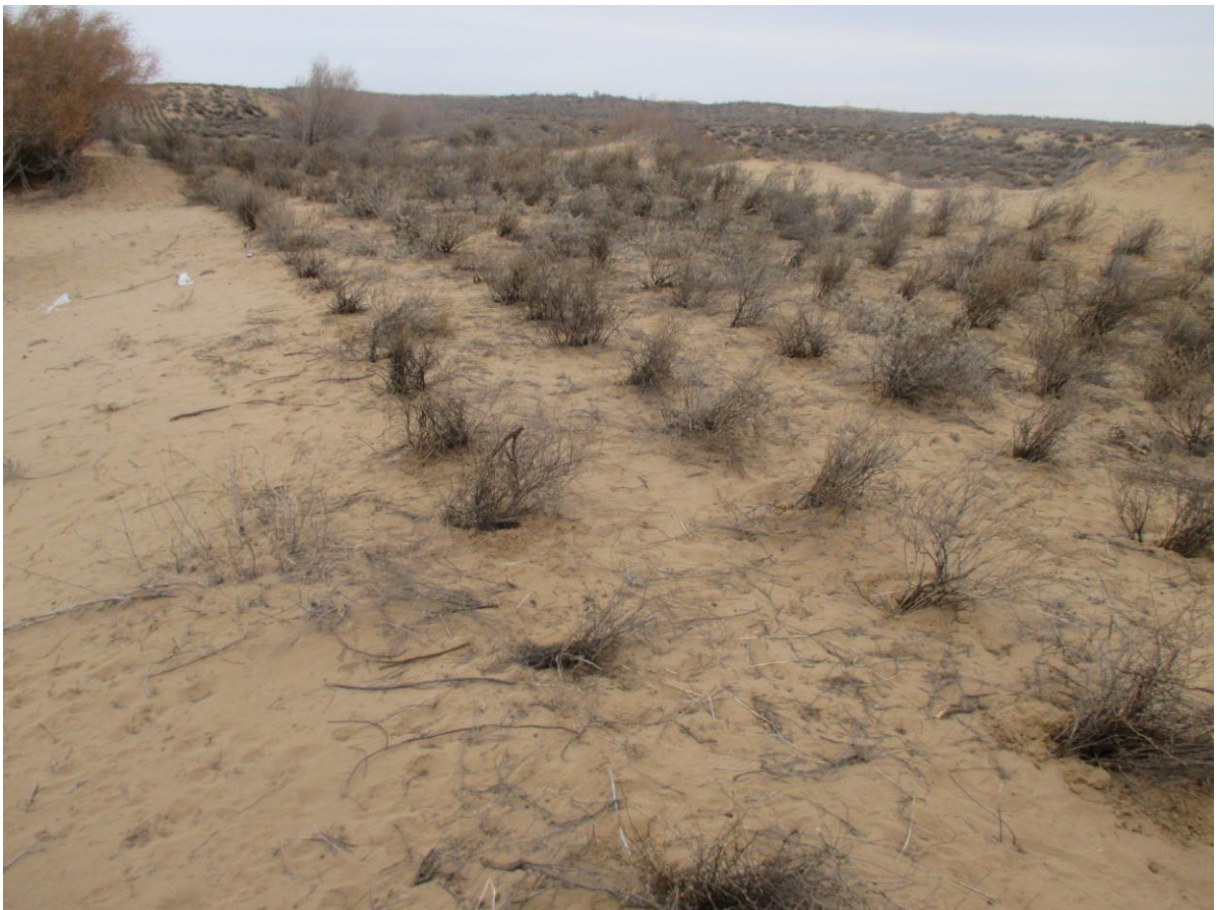
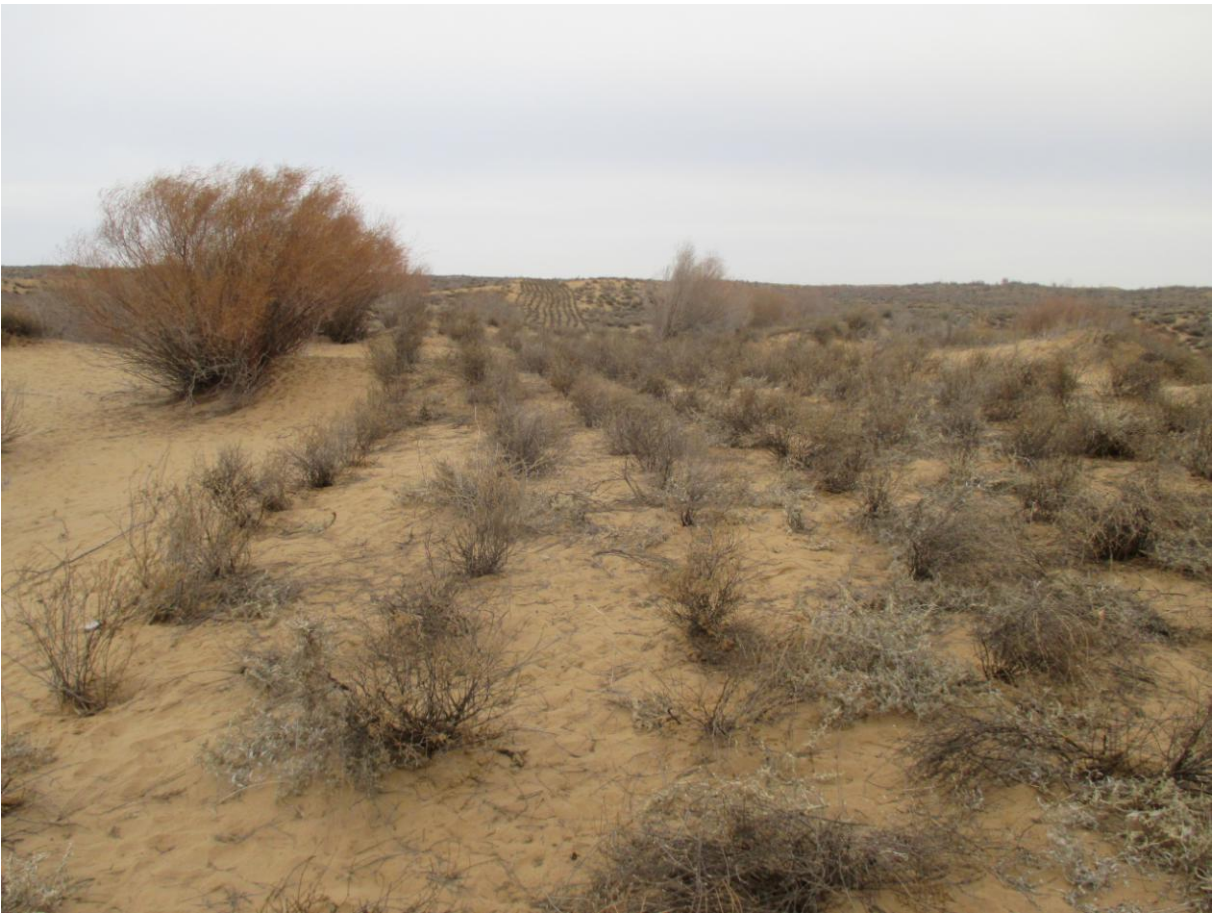
现场照片：

| 序号 | 占地类型 | 占地面积 (m ²) | 恢复措施 | 恢复率 |
|---|---|---|---|---|
| 1 | 沙地 | 21052 | 作业带采用插播沙蒿网格 (1m×1m) 进行植被恢复作业, 并播撒沙蒿、柠条等适宜当地植被恢复的草籽 315.8kg。 | 100% |
| 2 | 灌草地 | 8300 | 按照 10kg/亩播撒草籽 12.45 亩灌草地播撒草籽 124.5kg | 100% |
