中国石油集团长城钻探工程有限公司苏里格气田分公司
2021年第三批天然气采气井及管线项目

竣工环境保护验收调查报告表

建设单位：中国石油集团长城钻探工程有限公司苏里格
气田分公司

编制单位：鄂尔多斯市汇鑫工程环境监理有限责任公司

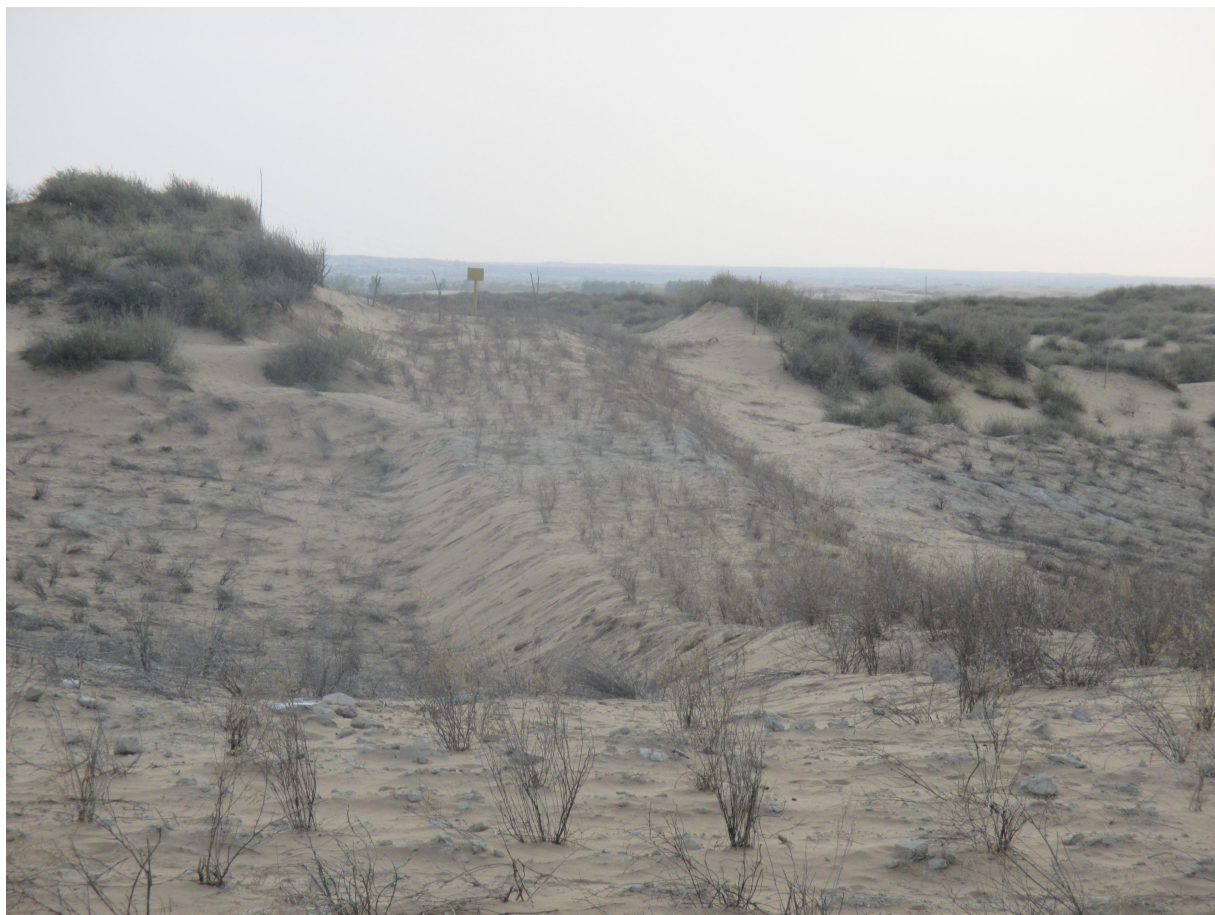
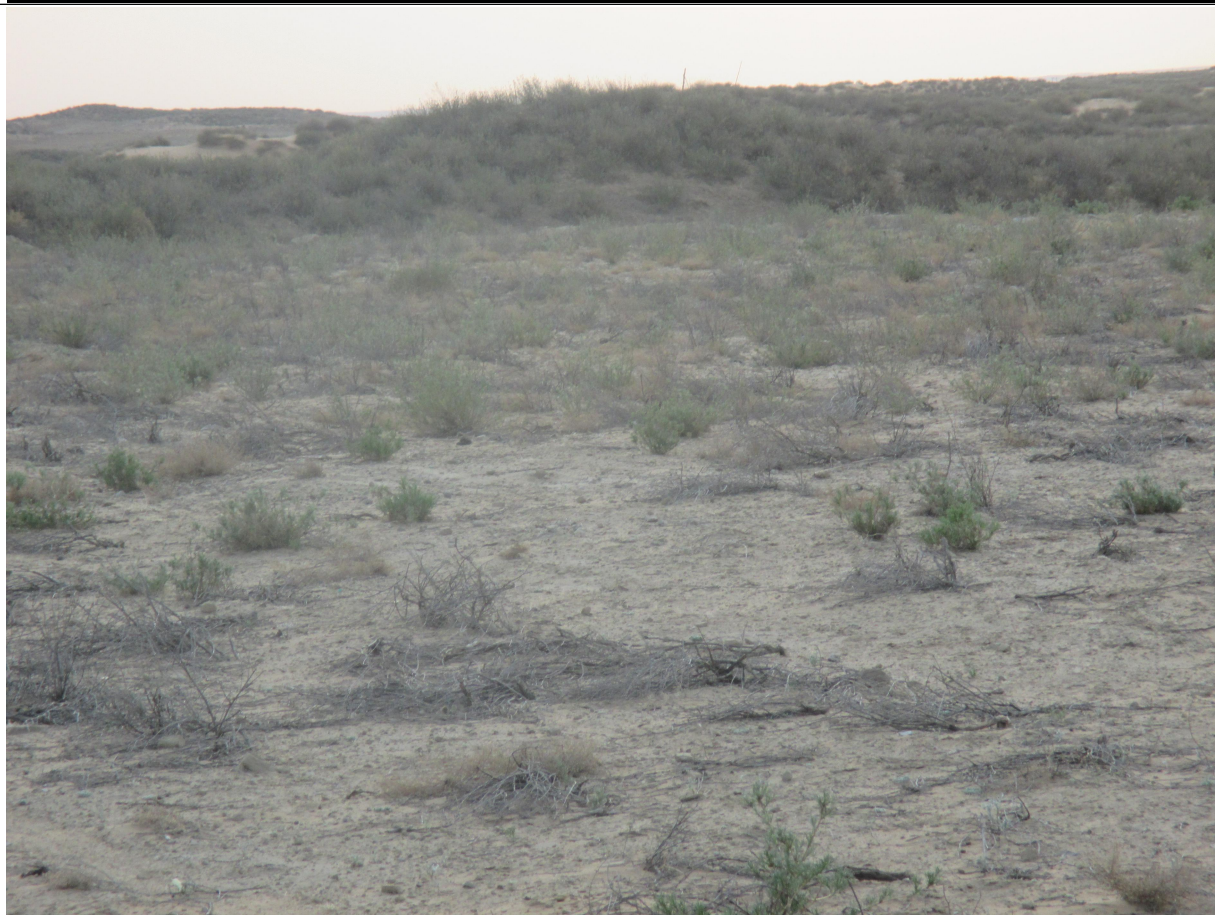
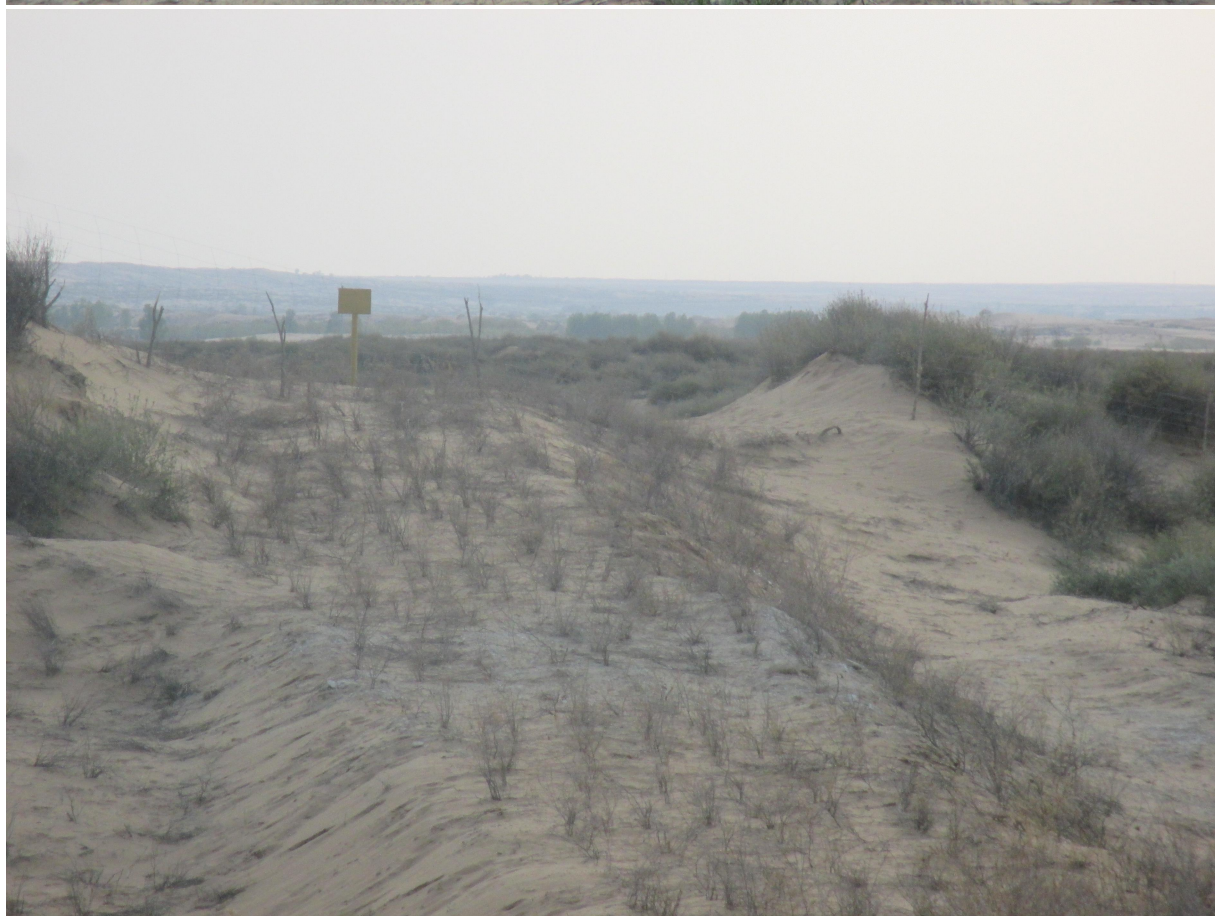
现场照片：

临时占地面积 (m ²)	占地 类型	恢复面积 (m ²)	恢复措施
14488	沙地	14488	临时占地采用插播沙蒿网格（0.8m×0.3m）进行植被恢复作业，并播撒沙蒿、柠条等事宜当地植被恢复的草籽。
	草地		临时占地进行植被恢复播撒沙蒿、柠条等事宜当地植被恢复的草籽。

(1) 加强对植被恢复情况调查，对植被成活率较低的区域进行补种，确保植被成活。加快对剩余临时占地的植被恢复进度。
